## Stendal, St. Marien

DBU-Projekt „Entwicklung eines Kompressensystems zur Entsalzung der Ziegeloberflächen“ - 1. Zwischenbericht zu den Voruntersuchungen an ausgewählten Ziegeloberflächen

Halle, 12.02.2010

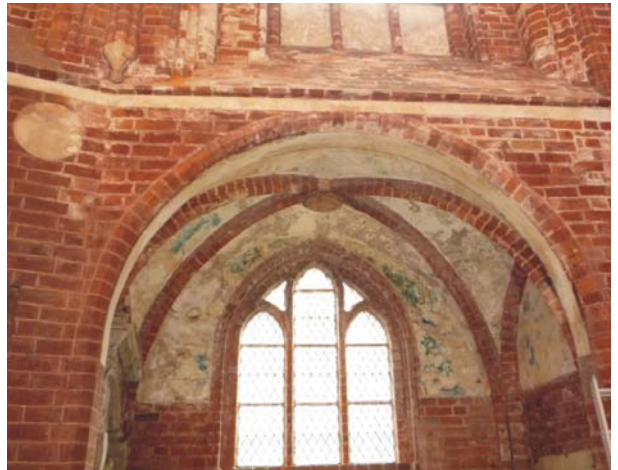
Abbildung Deckblatt: Seitenkapelle und umliegende Bereiche mit z.T. massiven Salzausblühungen, Südseite des Kirchenschiffes, St. Marien, Stendal

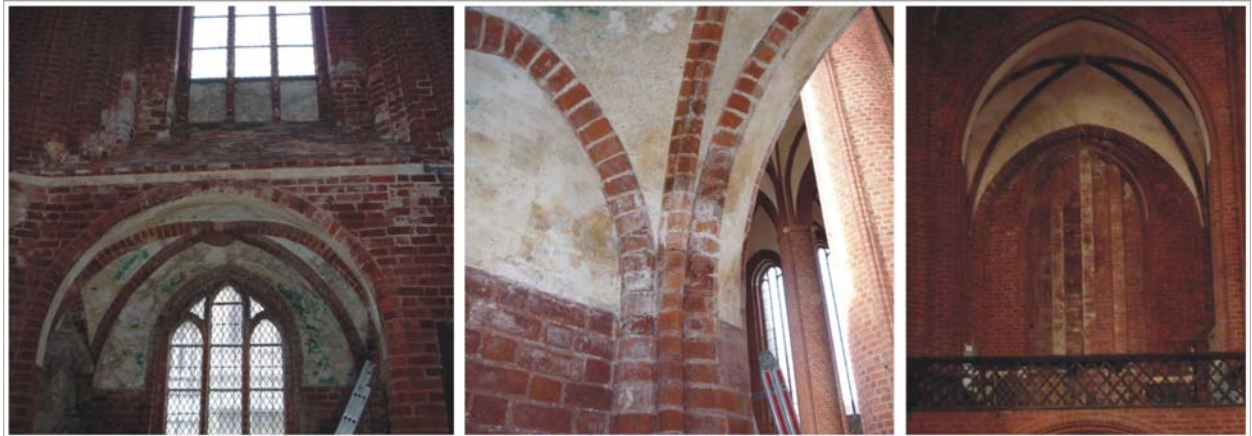
Abb. 1: Ausblühungen in verschiedenen Bereichen im Inneren der Kirche

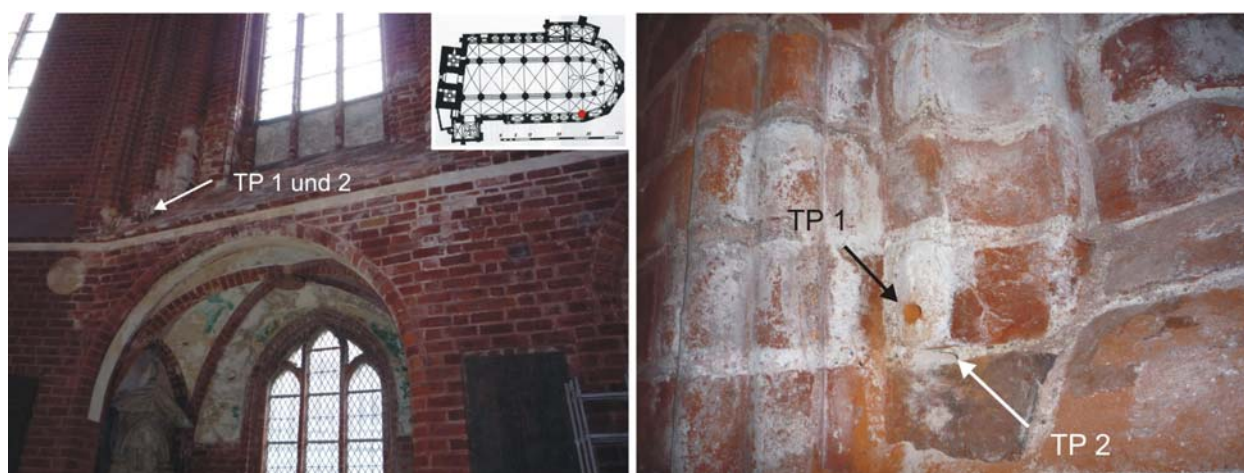
Abb. 3: Position der Tiefenprofile TP 1 (Ziegel) und TP 2 (Fuge), Südwand des Kirchenschiffes, oberhalb der Seitenkapelle

Im Tiefenprofil TP 1 (Ziegel) liegt im Bereich zwischen 0-1 cm eine hohe Sulfatkonzentration vor (siehe Tab. 2). In der dahinterliegenden Zone bis 2 cm Tiefe konnte dagegen nur noch ein geringer Sulfatgehalt detektiert werden. Das Sulfat liegt hauptsächlich in Assoziation mit Natrium vor, wie durch die röntgenographische Untersuchung der Ausblühprobe an der Oberfläche Bestätigung findet (siehe Kapitel 4.2).

Im Tiefenprofil TP 2, das in der Fuge unterhalb TP 1 erbohrt worden ist, wurde oberflächennah eine extreme Sulfatkonzentration ermittelt (siehe Tab. 3). Zwischen 1-2 cm Tiefe liegen entsprechend der Summe der löslichen Bestandteile auch noch Schadsalze vor, allerdings in deutlich geringeren Konzentrationen. In der Zone zwischen 2-5 cm Tiefe liegen geringe Nitratgehalte in der Fuge vor. Je nach Saugvermögen des Materials geht man davon aus, dass Bereiche > 3 cm Tiefe durch Kompressenmaterial nicht entsalzt werden können. Eine Nachuntersuchung wird hier zeigen, inwieweit möglicherweise in den Fu-

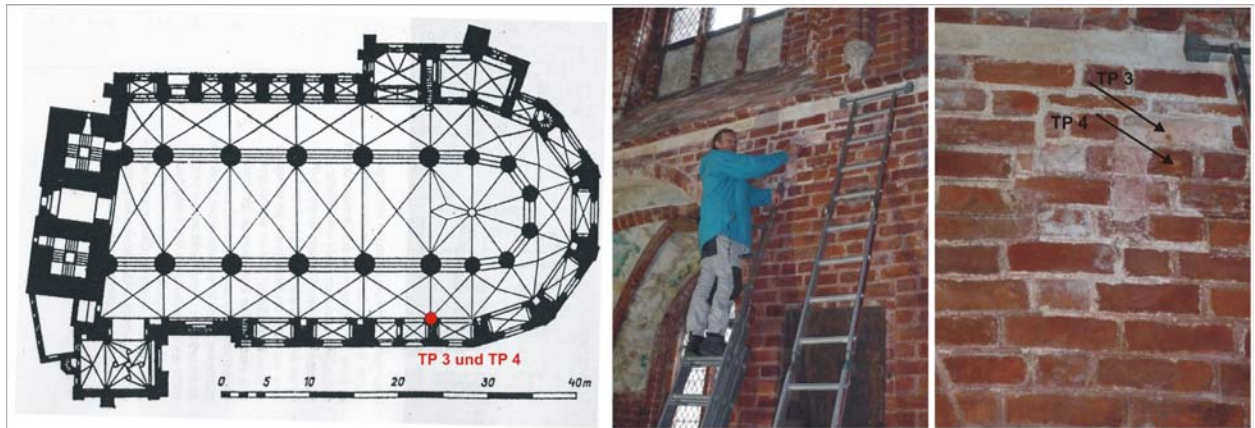
Abb. 4: Position der Tiefenprofile TP 3 (Ziegel mit Ausblühsalzen) und TP 4 (Ziegel ohne Ausblühsalze), Südwand des Kirchenschiffes, westlich der Seitenkapelle

Tiefenprofil 3 und 4 liegen westlich der Öffnung der untersuchten Seitenkapelle, TP 3 auf einem offensichtlich kontaminierten Ziegel und TP 4 auf einem optisch unbelasteten Stein. Die detektierten Belastungen gehen mit dem optischen Eindruck konform. Auf dem offensichtlich belasteten Ziegel des TP 3, wo an der Oberfläche auch die Ausblühung beprobt wurde (siehe Kapitel 4.2), liegt oberflächennah eine hohe bzw. mittlere Nitrat- und Sulfatbelastung auf (siehe Tab. 4). Auch Chloride konnten in unkritischen Gehalten ermittelt werden. Die Belastungen liegen in dem Bereich, der durch eine Kompressenentsalzung theoretisch erreicht werden kann.

Das Profil TP 4 wurde in unmittelbarer Nähe zu TP 3 angelegt. Allerdings zeigte der entsprechende Ziegel keine offensichtlichen Salzausblühungen. Diese Unterschiede in der Belastung bei unmittelbar benachbarten Steinen sind bemerkenswert. Unterhalb des Ziegels des TP 4 folgen auch wieder Steine mit Ausblühungen. Wie in Tabelle 5 zu erkennen ist, weist der untersuchte Ziegel keine nennenswerte Belastung auf. Oberflächennah liegen lediglich geringe Sulfatgehalte vor.

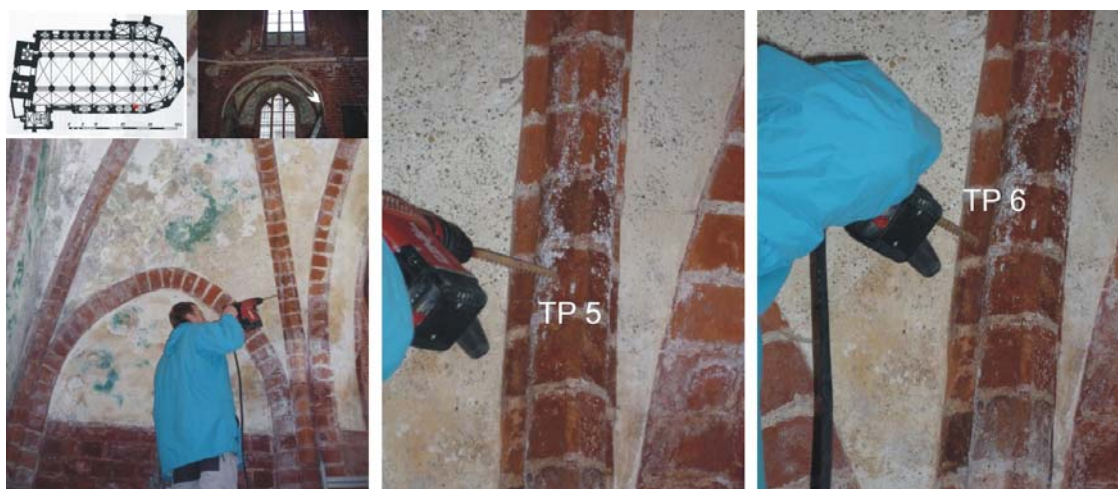
Abb. 5: Position der Tiefenprofile TP 5 und 6, in demselben Ziegel ohne Ausblühsalze, an der Westwand der Seitenkapelle

Die Tiefenprofile TP 5 und 6 sind in einem Gurtbogen angelegt worden. Die Oberfläche vor TP 5 wies Ausblühungen auf (siehe Kapitel 4.2), TP 6 nicht. Aufgrund des geringen Querschnittes des Gurtbogens liegen die Untersuchungstiefen nur maximal bei 3 cm (0-1 cm, 1-2 cm und 2-3 cm). Im Profil TP 5 konnte oberflächennah eine hohe Sulfat- und eine mittlere Nitratbelastung festgestellt werden (siehe Tab. 6).

In dem hinteren Bereich des Gurtbogens (TP 6) liegen in dem vorderen Zentimeter mittlere Sulfatbelastungen vor (siehe Tab. 7). In beiden Fällen sind die kritischen Gehalte in Zonen, die theoretisch durch eine Kompressenentsalzung erreicht werden können.

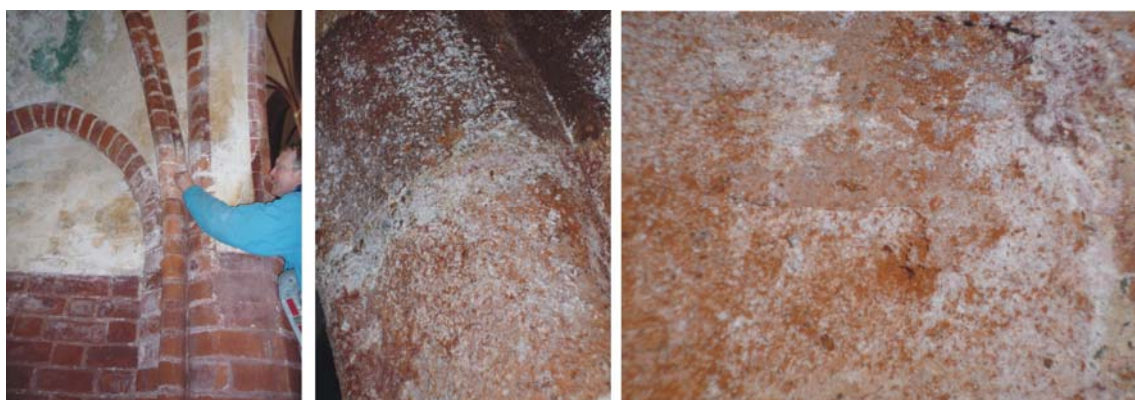
Abb. 6: Ausblühprobe auf der gegenüberliegenden Seite der Tiefenprofile TP 5 und 6

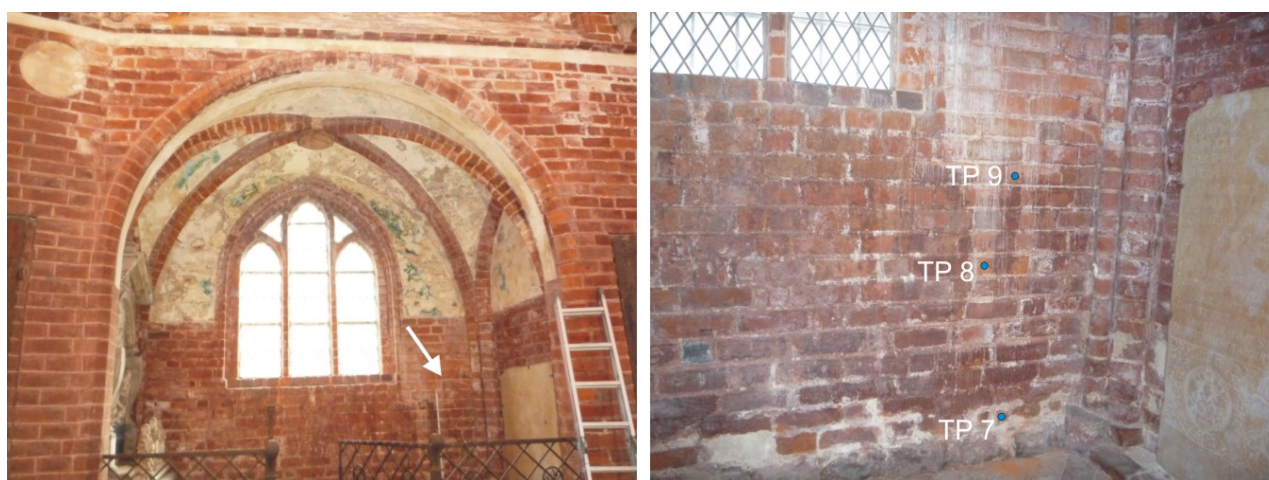
Abb. 7: Position der Tiefenprofile TP 7, TP 8 und TP 9), Südwand des Kirchenschiffes, Rückwand der Seitenkapelle, westlich des Fensters

Die nachfolgend dargestellten Tiefenprofile TP 7-9 sind höhenabhängig an der Rückwand (Süd) der untersuchten Kapelle angelegt worden. Das bodennahe Profil TP 7 weist oberflächennah mittlere bzw. hohe Sulfat- und Nitratgehalte auf. Untergeordnet liegen auch Chloride vor (siehe Tab. 8).

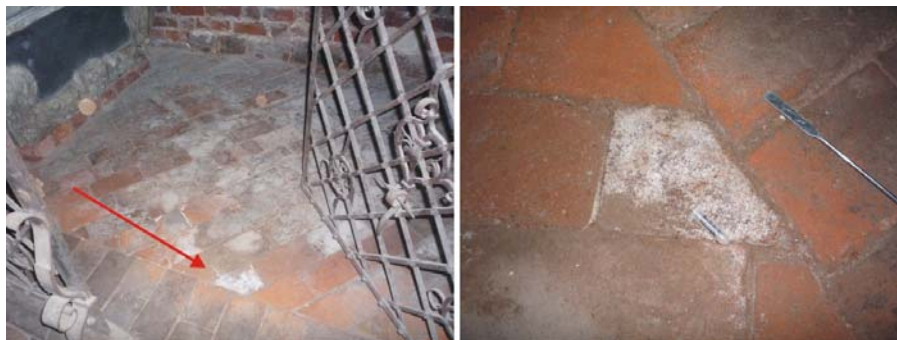
Abb. 8: Ausblühung am Fußboden der Seitenkapelle, Südwand des Kirchenschiffes

Im Fußbodenbereich der Seitenkapelle, die von den Tiefenprofilen TP1-6 umgeben ist, waren stellenweise hochaufragende Ausblühungen erkennbar (St\_Fußboden). Wie aus dem Diagramm in Abbildung 19 deutlich wird, handelt es sich dabei im Wesentlichen um Nitrate.

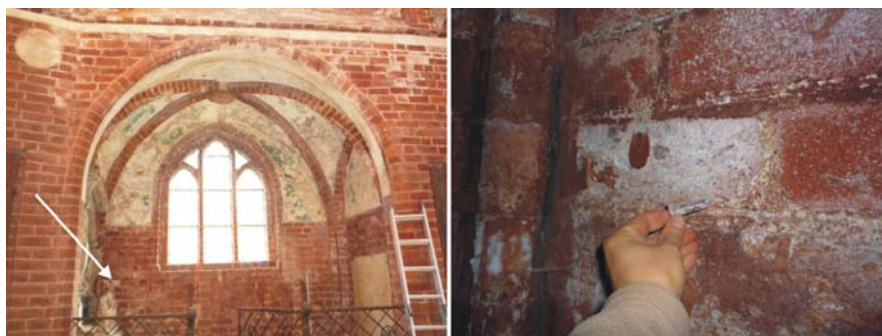
An der Rückwand der Seitenkapelle, östlich des Fensters, sind Ausblühsalze von der Oberfläche eines Ziegels in ca. 1,55 m Höhe abgenommen worden (siehe Abb. 9). Es handelt sich dabei um einen massiven weichen Salzbelag.

Abb. 9: Ausblühung an der Rückwand der Seitenkapelle, Südwand des Kirchenschiffes

Die Ausblühprobe auf einem der Ziegel auf der Rückwand der untersuchten Seitenkapelle (östlich des Fensters) enthielt gemäß der Röntgenanalyse Magnesiumsulfat (Epsomit, hydratisierte Phase) und untergeordnet Gips.

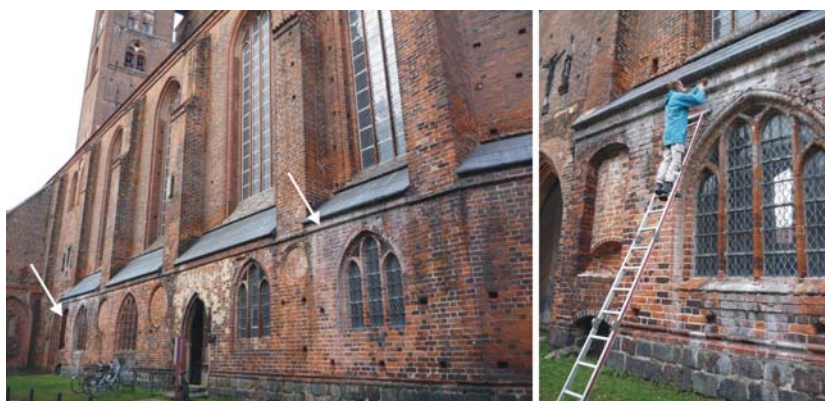
Von außen ist sowohl im Bereich der beprobten Seitenkapelle als auch dort, wo erste Untersuchungen in einer Kapelle weiter westlich gemacht worden sind, helle Sinterfahnen zu erkennen. Im westlichen Bereich wurden sie auf ihre Zusammensetzung hin exemplarisch untersucht (siehe Abb. 10).

Abb. 10: Sinterfahnen an der Außenfassade (Süd) der Kirche St. Marien im Bereich der aktuell untersuchten Seitenkapelle (rechter Pfeil) und im Bereich der ersten Voruntersuchungen (linker Pfeil). Hier wurde auch eine Probe der versinterten Oberfläche entnommen.

Im westlichen Teil der Südfassade wurde an der Außenwand ein massiver Weißschleier beprobt (St-Kalksinter\_außen). Die makroskopische Einschätzung vermittelt den Eindruck einer versinterten Oberfläche. Der Analysebefund gab eindeutig Calcit, Kalksinter, wieder (siehe Abb. 20).

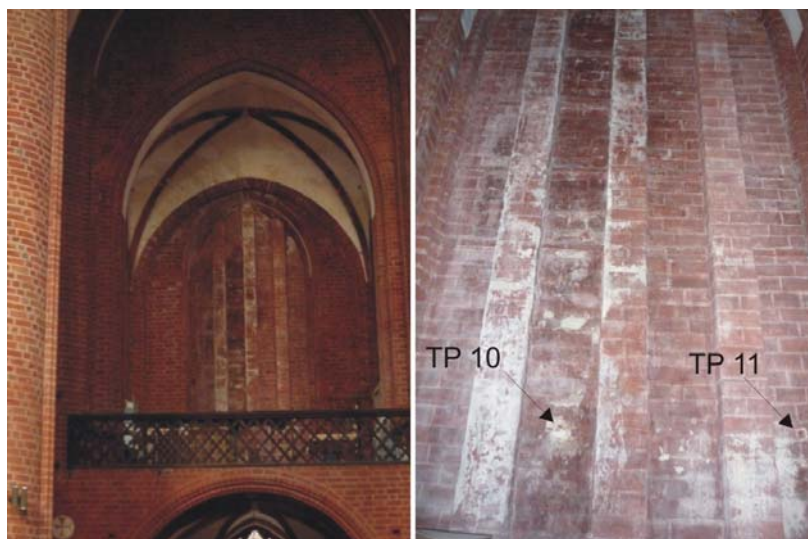
Auf der Nordseite des Kirchenschiffs, im Bereich der Empore, zeigen sich auf der gesamten Fläche deutliche Salzausblühungen (siehe Abb. 11). Dieser Bereich fand ebenfalls Berücksichtigung in den aktuellen Voruntersuchungen.

Abb. 11: Belasteter und geschädigter Bereich an der Nordseite des Kirchenschiffes, oberhalb der Empore; Lage der Tiefenprofile TP 10 und TP 11

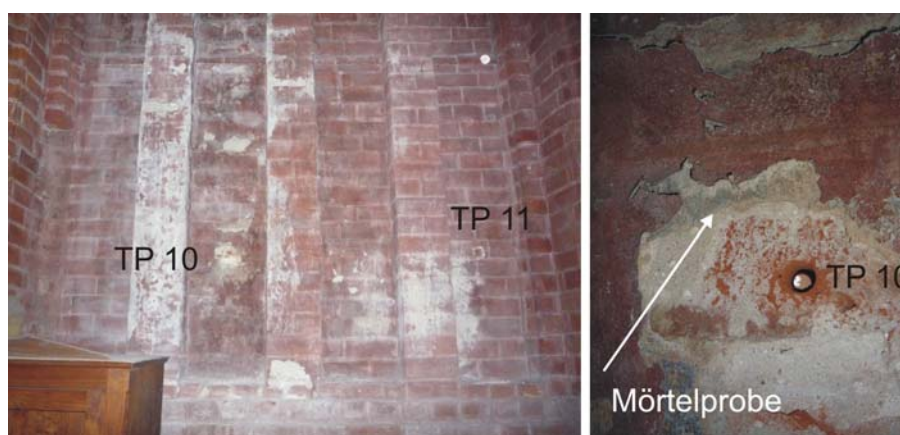
Abb. 12: Lage der Tiefenprofile TP 10 und TP 11 und Entnahmestelle der Mörtelprobe benachbart zu Tiefenprofil TP 10, das komplett durch den Wandquerschnitt gebohrt worden ist (15 cm).

Im Tiefenprofil TP 10 wurde bei 15 cm bereits die Außenseite erreicht. Somit stellt dieses Profil einen kompletten Wandquerschnitt dar. Die geringe Wandstärke ist höchstwahrscheinlich für die massiven Schäden, die sich insbesondere auf den rot angestrichenen und in Ziegeloptik gestalteten Putz beschränken. Im Umfeld von TP 11 war der Putz noch auf der Ziegeloberfläche, allerdings lag er hohl.

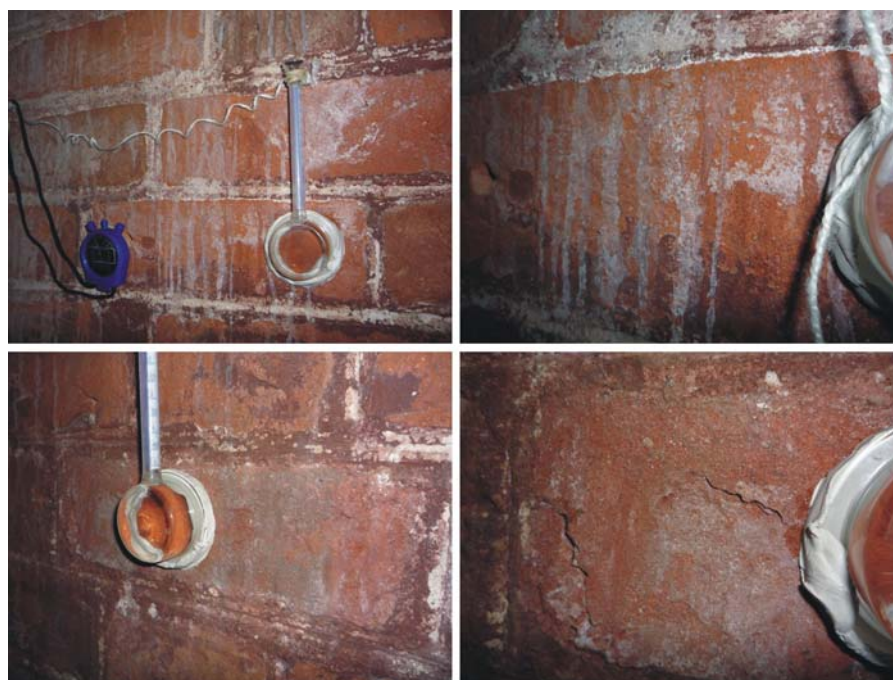
Abb. 21: Zwei verschiedenen Ziegel, auf denen Karstenmessungen durchgeführt worden sind; oben: feine, dichtere Oberfläche, unter: gröbere und anscheinend offenerporigere Oberfläche
