Stendal, St. Marien

DBU-Projekt „Entwicklung eines Kompressensystems zur Entsalzung der Ziegeloberflächen“ –
Kurzinformation zu den Voruntersuchungen (vorläufig)

Halle, 12.02.2010

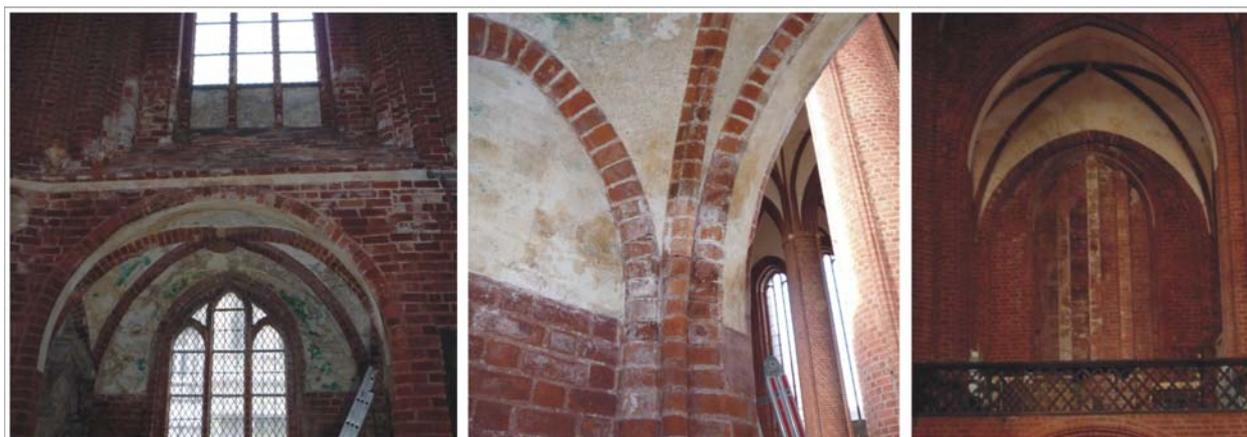
Abb. 1: Ausblühungen in verschiedenen Bereichen im Inneren der Kirche

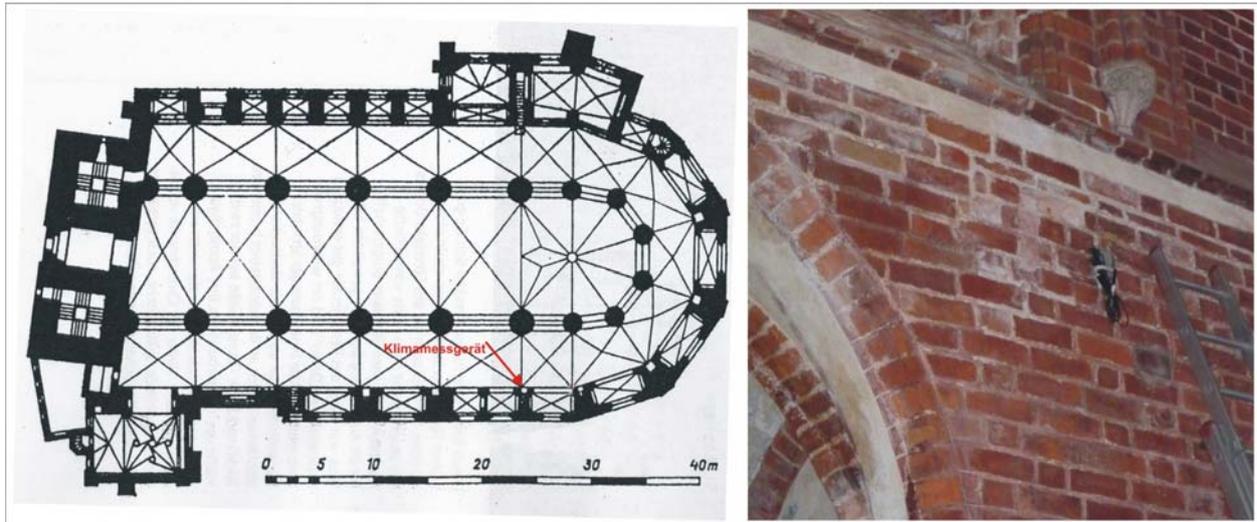
In Vorbereitung der Entsalzungsmaßnahmen und weiterhin auch in deren Begleitung ist im Rahmen des Ortstermins am 27. Oktober durch das IDK ein Klimagerät zur Aufzeichnung der Temperaturen und relativen Luftfeuchten im Raum und direkt an der Ziegeloberfläche an der Südwand des Kirchenschiffes installiert worden (siehe Abb. 2).

Abb. 2: Position des Klimagerätes

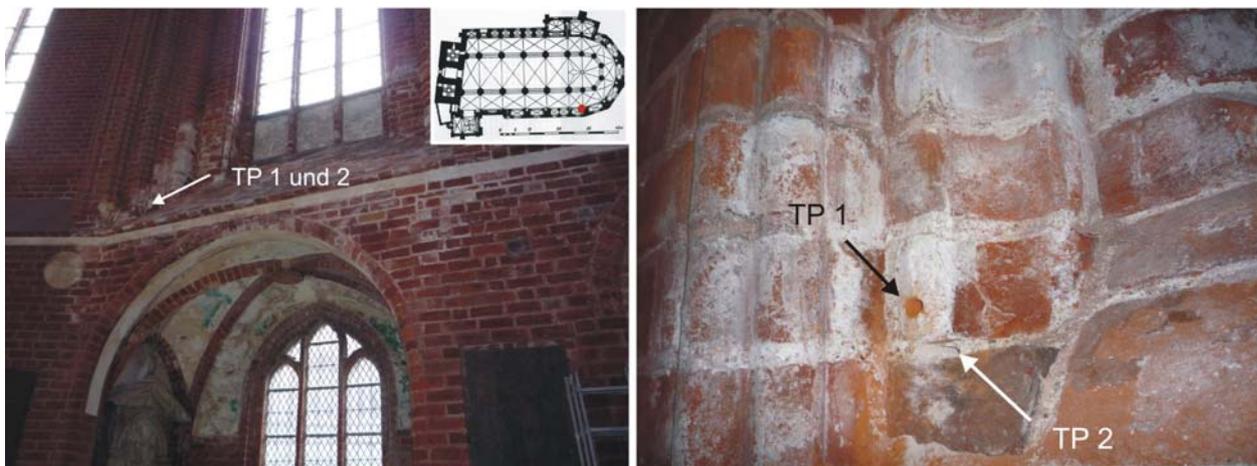
Nachfolgend werden die Bereiche der Beprobung in der Übersicht und im Detail gezeigt und erläutert. Die Tiefenprofile 1 und 2 befinden sich an der Südwand des Kirchenschiffes. TP 1 wurde im Ziegel und TP 2 in der darunterliegenden Fuge angelegt (siehe Abb. 3).

Abb. 3: Position der Tiefenprofile TP 1 (Ziegel) und TP 2 (Fuge), Südwand des Kirchenschiffes, oberhalb der Seitenkapelle

Tiefenprofil TP 2 im Fugenbereich hat eine geringer Tiefe: 0-1 cm, 1-2 cm und 2-5 cm. Die Fuge ist sehr weiß und extrem fest. Neben dem Loch des Tiefenprofils TP 2 wurde noch zusätzlich eine Mörtelprobe entnommen.

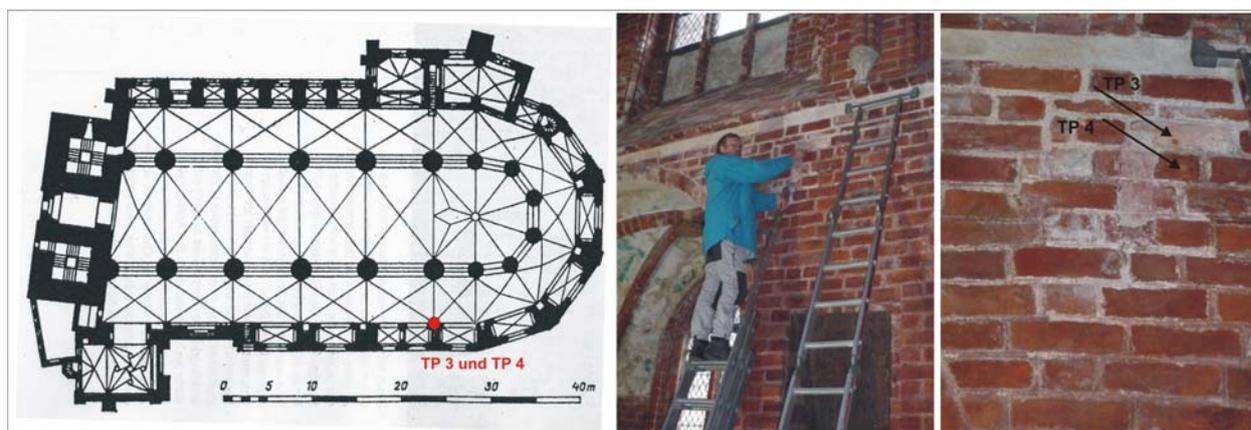
Die Tiefenprofile TP 3 und TP 4 sind auf der Fläche westlich des gleichen Kapellenbogens entnommen worden (0-1 cm, 1-2 cm, 2-5 cm, 5-10 cm und 10-20 cm). TP 3 ist direkt auf einem stark belasteten Ziegel mit massivem Belag an Ausblühsalzen angelegt worden (siehe Abb. 4). Die Ausblühsalze wurden ebenfalls beprobt (St_TP3). TP 4 hingegen wurde etwas unterhalb von TP 3 auf einem unbelastet wirkenden Ziegel, ohne sichtbare Ausblühungen, erbohrt (siehe Abb. 4).

Abb. 4: Position der Tiefenprofile TP 3 (Ziegel mit Ausblühsalzen) und TP 4 (Ziegel ohne Ausblühsalze), Südwand des Kirchenschiffes, westlich der Seitenkapelle

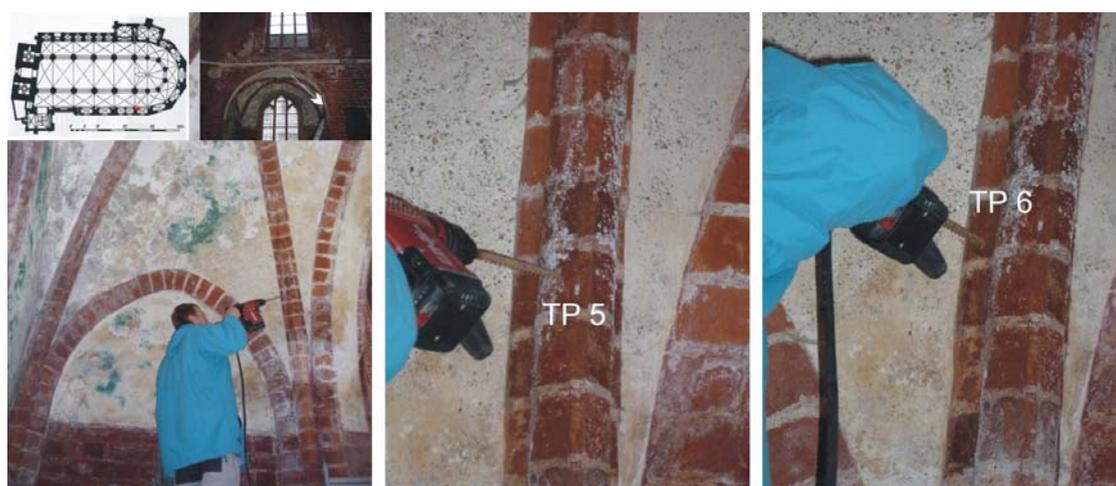
Abb. 5: Position der Tiefenprofile TP 5 und 6, in demselben Ziegel ohne Ausblühsalze, an der Westwand der Seitenkapelle

Beide Profile repräsentieren die Tiefen 0-1 cm, 1-2 cm und 2-3 cm und weisen somit eine sehr hohe Messauflösung auf. An der Oberfläche des Tiefenprofile TP 5 lagen fest anhaftende Ausblühungen, die ebenfalls beprobt worden sind. An der Oberfläche von TP 6 lagen keine sichtbaren Ausblühungen. An demselben Gurtbogen sind an der gegenüberliegenden Seite der Bohrlöcher TP 5 und 6 (etwas tiefer) ebenfalls Ausblühungen beobachtet worden, die relativ fest an dem Ziegel anhafteten. Benachbart dazu ist die Oberfläche aufgrund der Salzbelastung und den damit verbundenen Mechanismen schon deutlich geschädigt (siehe Abb. 6). In diesem Bereich ist ebenfalls eine Probe zur Röntgenanalyse entnommen worden (St_Gurtbogen).

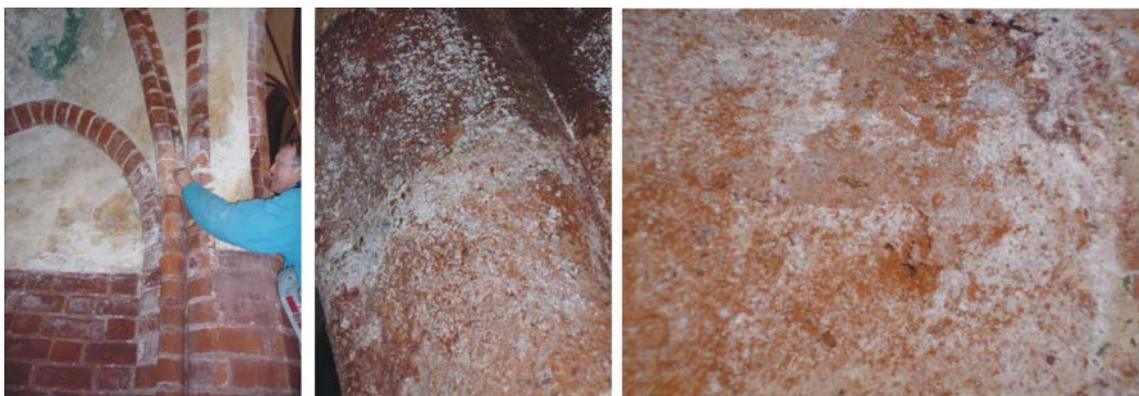
Abb. 6: Ausblühprobe auf der gegenüberliegenden Seite der Tiefenprofile TP 5 und 6

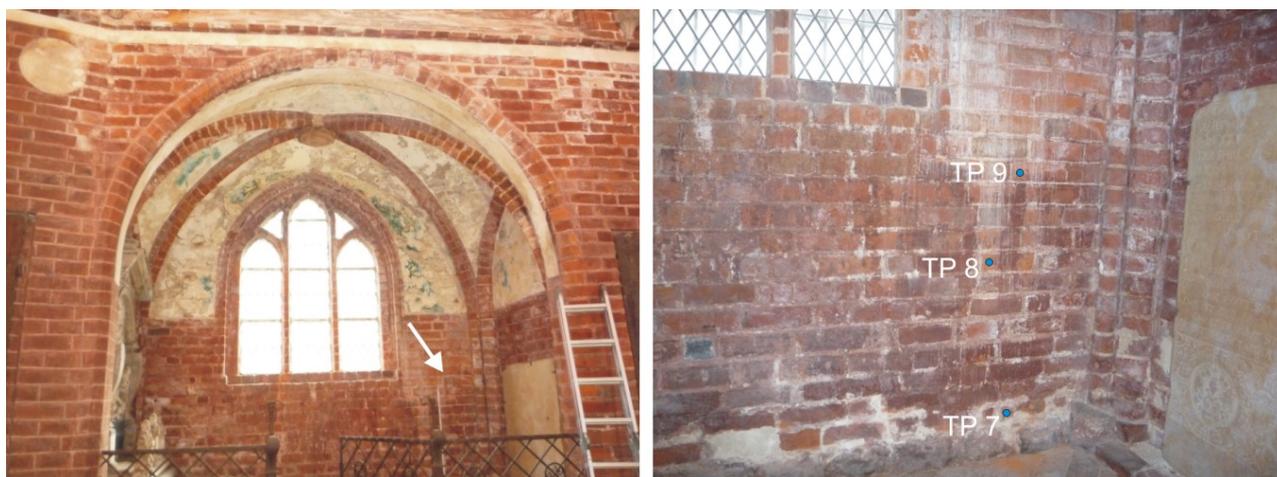
An der Rückwand der Seitenkapelle, um die herum bzw. in der sich auch die Tiefenprofile TP 1-6 befinden, wurden westlich des Fensters auch die Profile TP 7-9 höhenabhängig angelegt (siehe Abb. 7). Auf allen drei in dem Zusammenhang angebohrten Ziegeln konnten auf der Oberfläche keine offensichtlichen Salzausblühungen ausgemacht werden. Entsprechend repräsentieren diese Flächen den augenscheinlich weniger kontaminierten Bereich. Aus allen drei Profilen wurden Bohrmehle in folgenden Tiefenstufen gewonnen: 0-1 cm, 1-2 cm, 2-5 cm, 5-10 cm und 10-20 cm. Die jeweils letzten Proben waren feuchter als der Rest des Profils. Das Tiefenprofil TP 7 liegt 25 cm über dem Boden, TP 8 in einem Meter Höhe und TP 9 bei 1,50 m.

Abb. 7: Position der Tiefenprofile TP 7, TP 8 und TP 9), Südwand des Kirchenschiffes, Rückwand der Seitenkapelle, westlich des Fensters

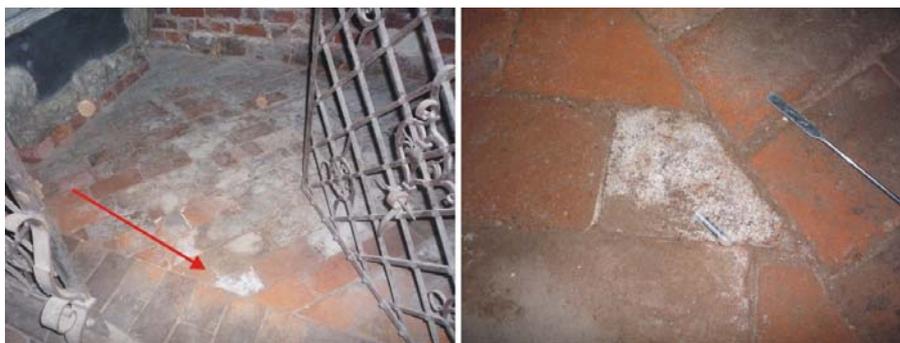
Innerhalb dieser Kapelle wurde auch eine massive Salzausblühung auf dem Fußboden beprobt (St_Fußboden) (siehe Abb. 8).

Abb. 8: Ausblühung am Fußboden der Seitenkapelle, Südwand des Kirchenschiffes

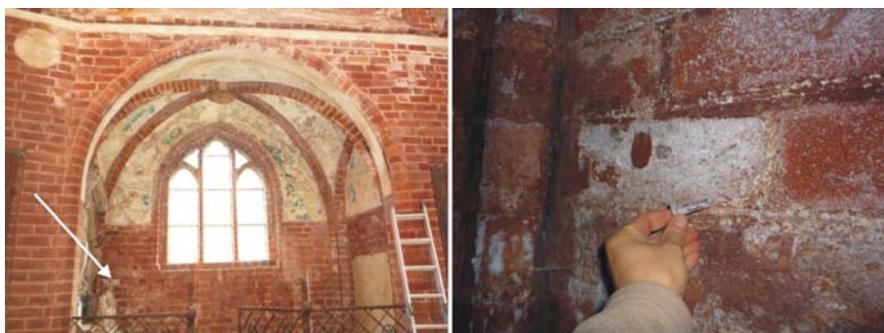
An der Rückwand der Seitenkapelle, östlich des Fensters, sind Ausblühsalze von der Oberfläche eines Ziegels in ca. 1,55 m Höhe abgenommen worden (siehe Abb. 9). Es handelt sich dabei um einen massiven weichen Salzbelag.

Abb. 9: Ausblühung an der Rückwand der Seitenkapelle, Südwand des Kirchenschiffes

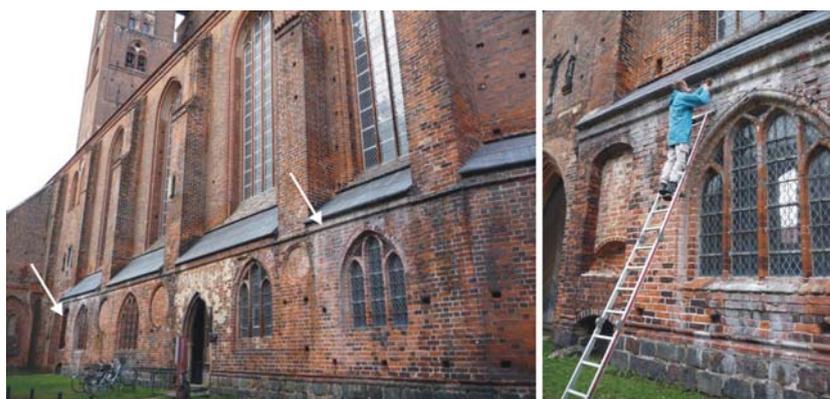
Von außen ist sowohl im Bereich der beprobten Seitenkapelle als auch dort, wo erste Untersuchungen in einer Kapelle weiter westlich gemacht worden sind, helle Sinterfahnen zu erkennen. Im westlichen Bereich wurden sie auf ihre Zusammensetzung hin exemplarisch untersucht (siehe Abb. 10).

Abb. 10: Sinterfahnen an der Außenfassade (Süd) der Kirche St. Marien im Bereich der aktuell untersuchten Seitenkapelle (rechter Pfeil) und im Bereich der ersten Voruntersuchungen (linker Pfeil). Hier wurde auch eine Probe der versinterterten Oberfläche entnommen.

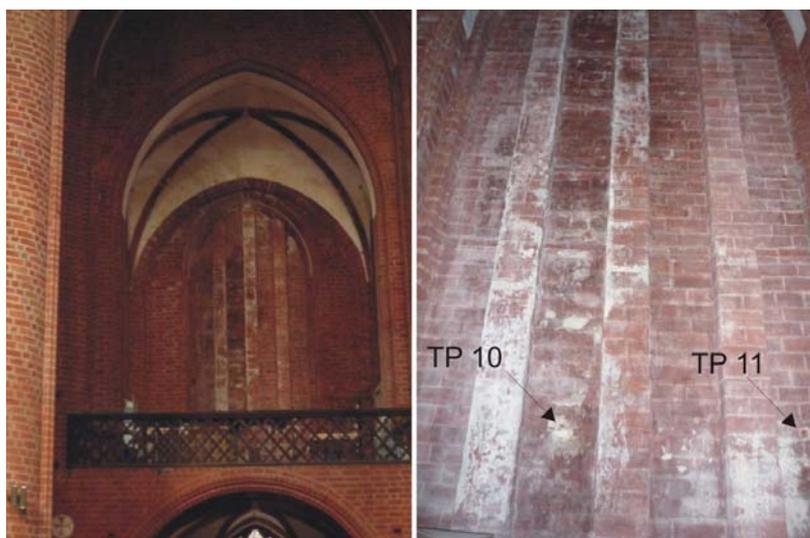
Auf der Nordseite des Kirchenschiffes, im Bereich der Empore, zeigen sich auf der gesamten Fläche deutliche Salzausblühungen (siehe Abb. 11). Dieser Bereich fand ebenfalls Berücksichtigung in den aktuellen Voruntersuchungen.

Abb. 11: Belasteter und geschädigter Bereich an der Nordseite des Kirchenschiffes, oberhalb der Empore; Lage der Tiefenprofile TP 10 und TP 11

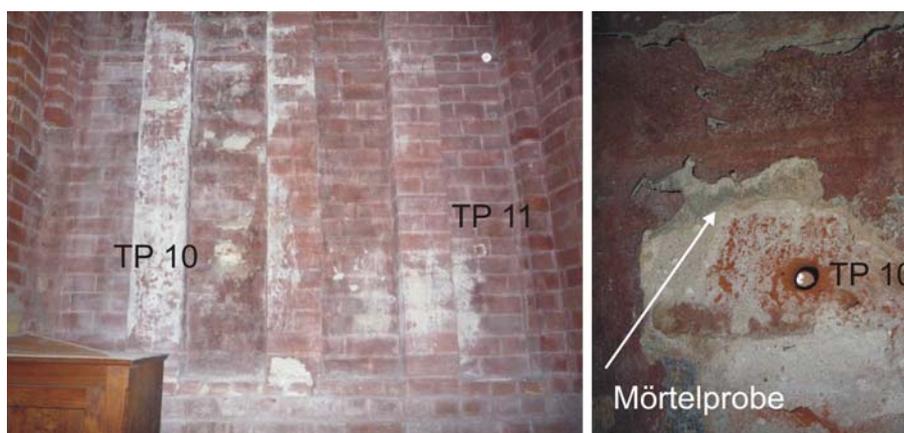
An dieser Wand wurden zwei Profile (TP 10 und TP 11) angelegt, jeweils mit folgenden Tiefen: 0-1 cm, 1-2 cm, 2-5 cm, 5-10 cm und 10-15 cm. Neben dem Tiefenprofil TP 10 wurde auch eine Putzprobe zur Analyse entnommen (siehe Abb. 12). Das Profil berücksichtigt den aufliegenden Putz nicht, es beginnt auf der Ziegeloberfläche.

Abb. 12: Lage der Tiefenprofile TP 10 und TP 11 und Entnahmestelle der Mörtelprobe benachbart zu Tiefenprofil TP 10, das komplett durch den Wandquerschnitt gebohrt worden ist (15 cm).

Die geringe Wandstärke von nur 15 cm ist höchstwahrscheinlich für die massiven Schäden, die sich insbesondere auf den rot angestrichenen und in Ziegeloptik gestalteten Putz beschränken. Im Umfeld von TP 11 war der Putz noch auf der Ziegeloberfläche, allerdings lag er hohl.

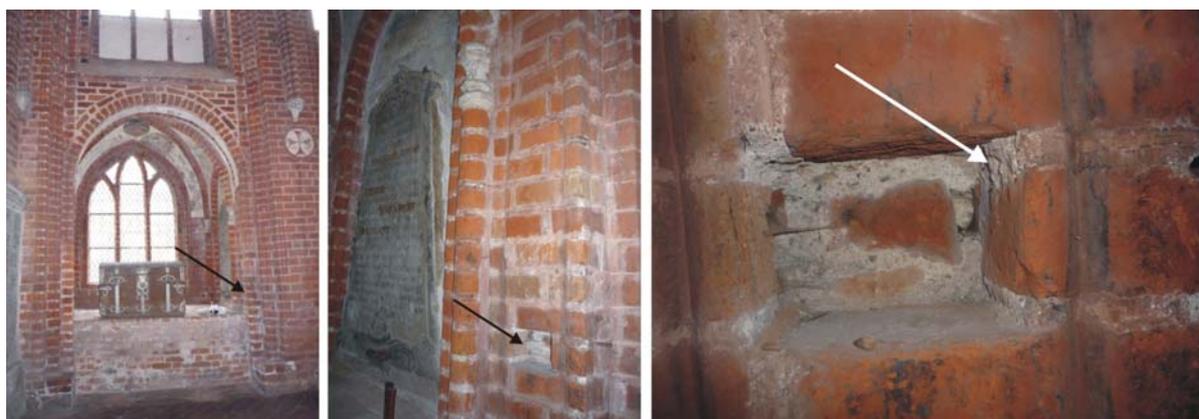
Eine weitere Mörtelprobe wurde in der westlichen Seitenkapelle auf der Nordseite des Kirchenschiffes entnommen (Setzmörtel) (siehe Abb. 13).

Abb. 13: Entnahmestelle der Mörtelprobe in der westlichen Kapelle auf der Nordseite des Kirchenschiffes
