## Stendal, St. Marien

DBU-Projekt „Entwicklung eines Kompressensystems zur Entsalzung der Ziegeloberflächen“ - 1. Zwischenbericht zu den Voruntersuchungen an ausgewählten Ziegeloberflächen

Halle, 12.02.2010

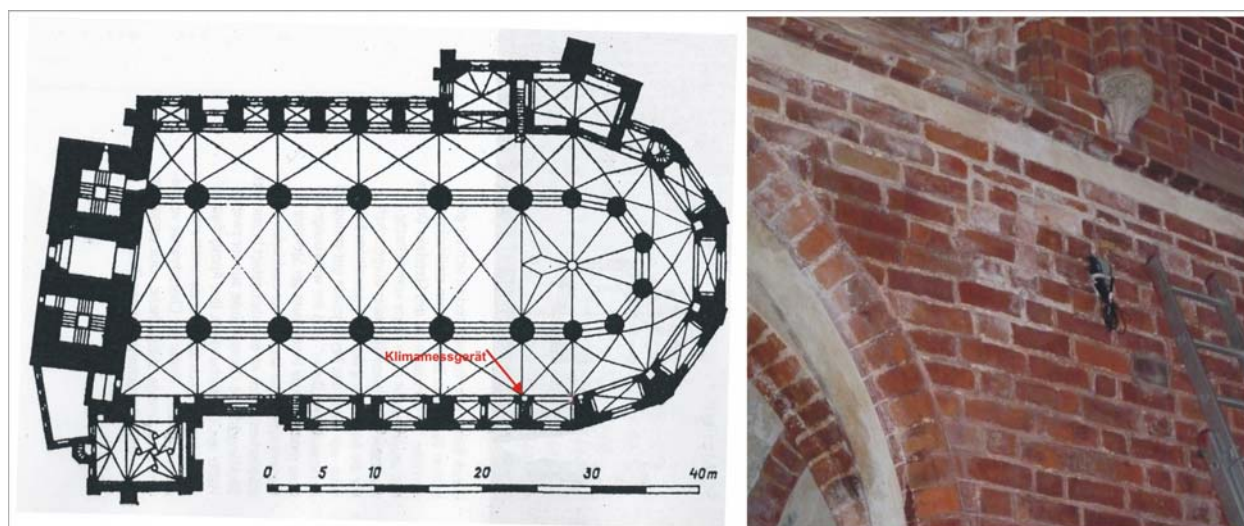
Abb. 2: Position des Klimagerätes

In Vorbereitung der Entsalzungsmaßnahmen und weiterhin auch in deren Begleitung ist im Rahmen des Ortstermins am 27. Oktober durch das IDK ein Klimagerät zur Aufzeichnung der Temperaturen und relativen Luftfeuchten im Raum und direkt an der Ziegeloberfläche an der Südwand des Kirchenschiffes installiert worden (siehe Abb. 2).

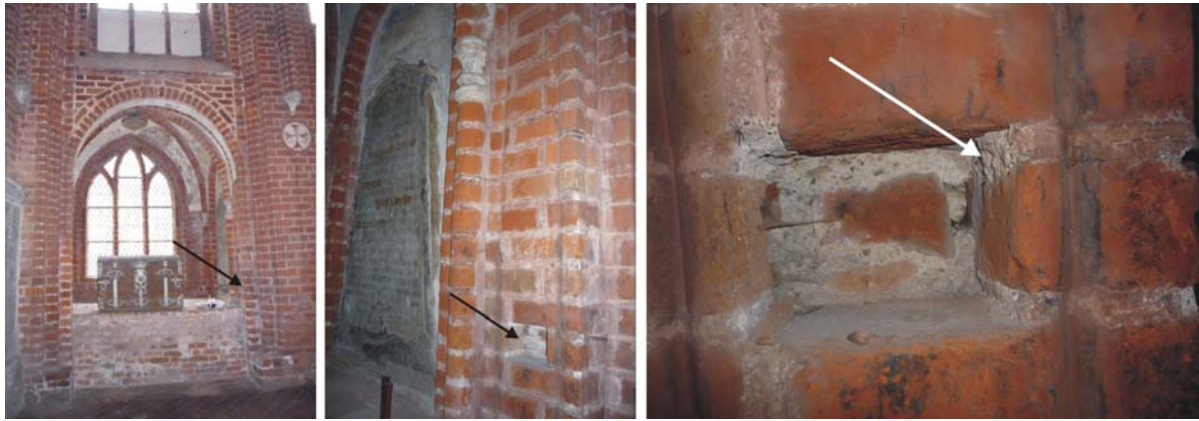
Abb. 13: Entnahmestelle der Mörtelprobe in der westlichen Kapelle auf der Nordseite des Kirchenschiffes

Eine weitere Mörtelprobe wurde in der westlichen Seitenkapelle auf der Nordseite des Kirchenschiffes entnommen (Setzmörtel) (siehe Abb. 13).

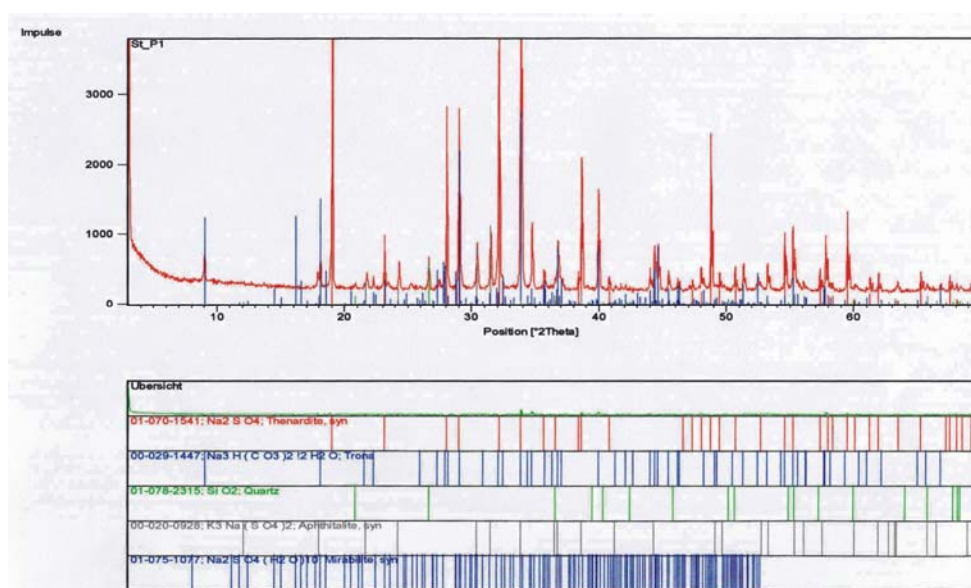
Abb. 14: Ergebnis der Röntgenanalyse der Oberflächenprobe vor dem Tiefenprofil TP 1

Hauptsächlich konnten in der Ausblühprobe (St\_TP1) die wasserfreie Phase des Natriumsulfats (Thenardit) und Natriumhydrogenkarbonat detektiert werden (siehe Abb. 14). Insbesondere das Natriumsulfat, von dem auch die hydratisierte Phase (Mirabilite) in geringem Maß in der Probe festgestellt werden konnte, stellt aufgrund seiner erheblichen Volumenveränderungen zwischen den einzelnen Phasen – in Abhängigkeit von der Luftfeuchte – ein besonders bauschädliches Salz dar. Jedesmal, wenn die kritische relative Luftfeuchtigkeit, die zur Kristallisation der jeweils anderen Phase führt, über- oder unterschritten wird, kommt es zu Umkristallisationsprozessen, die die Zerstörung des Materials vorantreiben (siehe dazu Abb. 15).

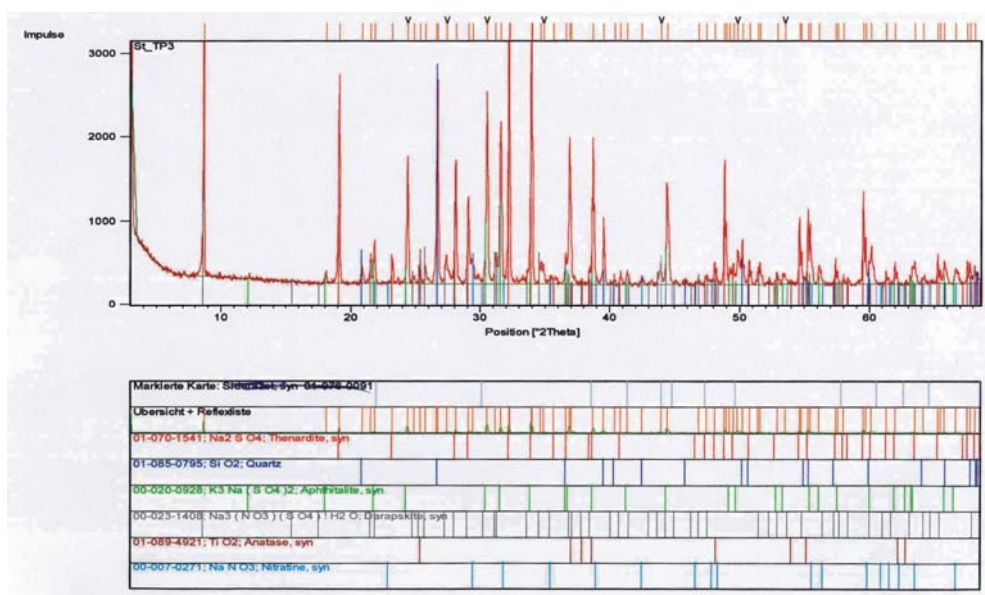
Abb. 16: Ergebnis der Röntgenanalyse der Oberflächenprobe vor dem Tiefenprofil TP 3

In dem folgenden Diagramm (siehe Abb. 16) ist das Röntgenspektrum der Ausblühprobe vor dem Tiefenprofil TP 3 dargestellt (St\_TP3). Der Ziegel war flächendeckend und mächtig damit belegt.

Auch in dieser Probe ist im Wesentlichen die dehydratisierte Phase des Natriumsulfats enthalten. Des Weiteren wurde auch noch ein Kalium-Natrium-Sulfat detektiert. Untergeordnet konnten Nitrate festgestellt werden. Im Ziegel sind insbesondere auch Nitrate in kritischen Gehalten enthalten (siehe Kap. 4.1). Das ermittelte Titanoxid geht vermutlich auf eine Farbfassung zurück.

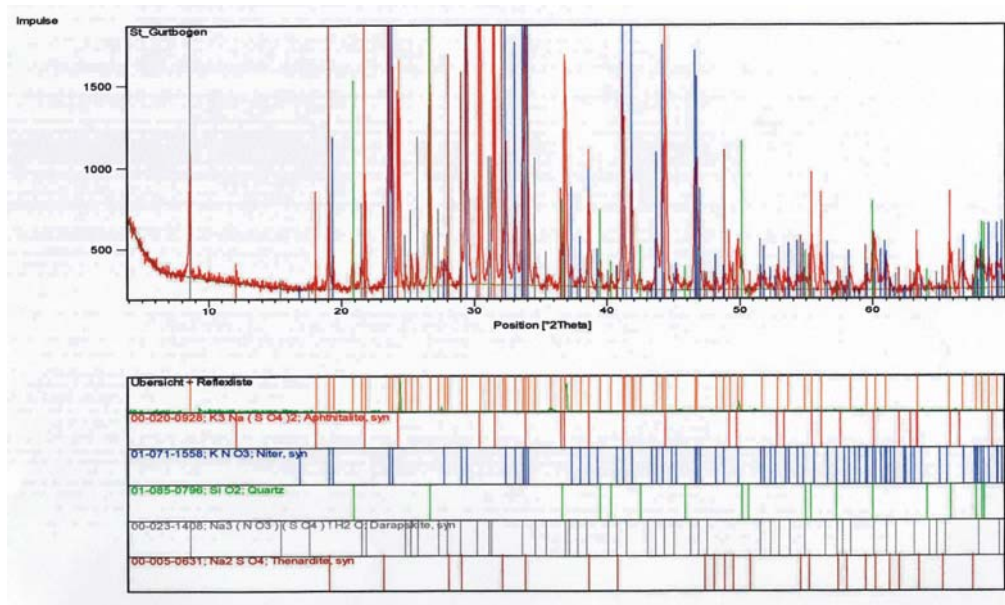
Abb. 17: Ergebnis der Röntgenanalyse der Oberflächenprobe vom Gurtbogen, nahe TP 5 und TP 6

Im weiteren Verlauf der Probenahme ist eine oberflächliche, feste Verkrustung auf einem Ziegel des Gurtbogens abgenommen worden (St\_Gurtbogen). Das entsprechende Röntgenspektrum ist in Abbildung 17 dargestellt.

Diese Probe setzt sich hauptsächlich aus dem bereits bei TP 3 in geringem Maße ebenfalls detektierten Kalium-Natrium-Sulfat und Kaliumnitrat zusammen. Thenardit kommt nur sehr untergeordnet vor.

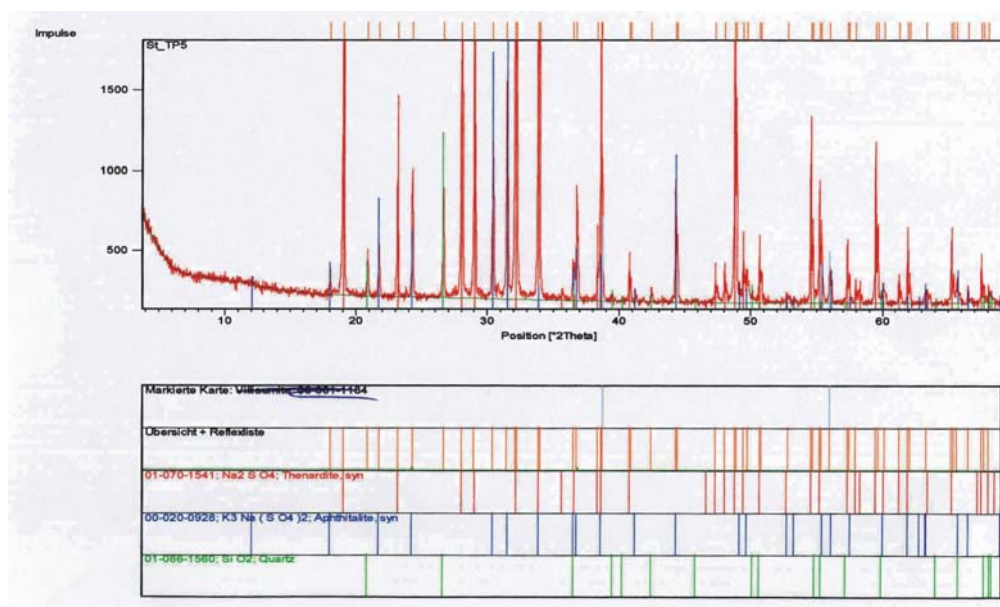
Abb. 18: Ergebnis der Röntgenanalyse der Oberflächenprobe vor dem Tiefenprofil TP 5

Benachbart dazu, auf der anderen Seite des Ziegels, liegt das Tiefenprofil 5, an dessen Oberfläche ebenfalls eine Ausblühprobe entnommen wurde (St\_TP5). Gemäß Abbildung 18 besteht sie hauptsächlich aus Thenardit und auch dem Kalium-Natrium-Sulfat.

Beide Salze kommen auf den Oberflächen (Gurtbogen und St\_TP5) vor, lediglich deren Gehalte sind jeweils verschieden.

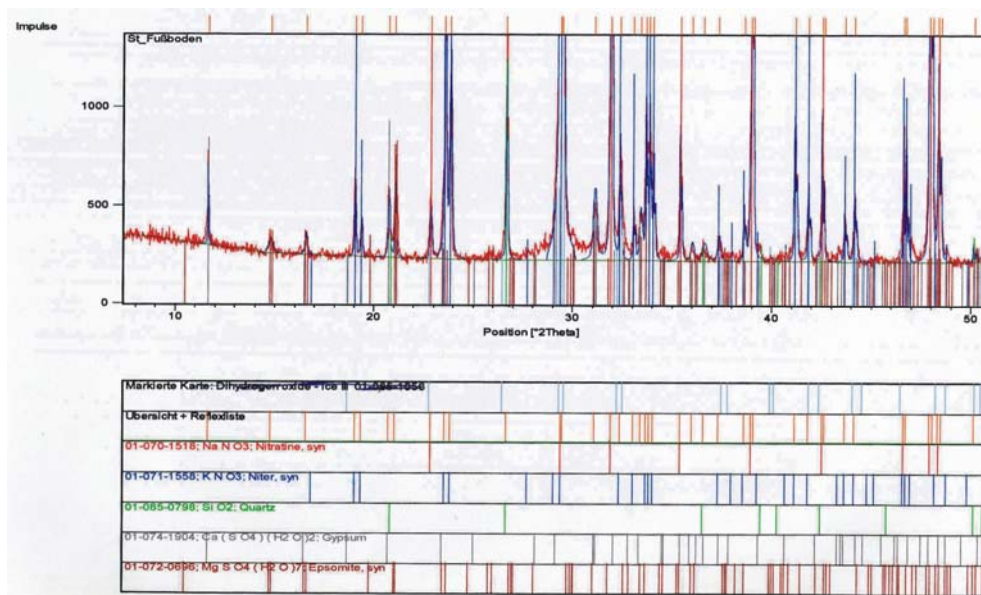
Abb. 19: Ergebnis der Röntgenanalyse der Oberflächenprobe vom Fußboden der Seitenkapelle

Im Fußbodenbereich der Seitenkapelle, die von den Tiefenprofilen TP1-6 umgeben ist, waren stellenweise hochaufragende Ausblühungen erkennbar (St\_Fußboden). Wie aus dem Diagramm in Abbildung 19 deutlich wird, handelt es sich dabei im Wesentlichen um Nitrate.

Ganz untergeordnet konnte in der Probe noch Gips und Magnesiumsulfat detektiert werden.

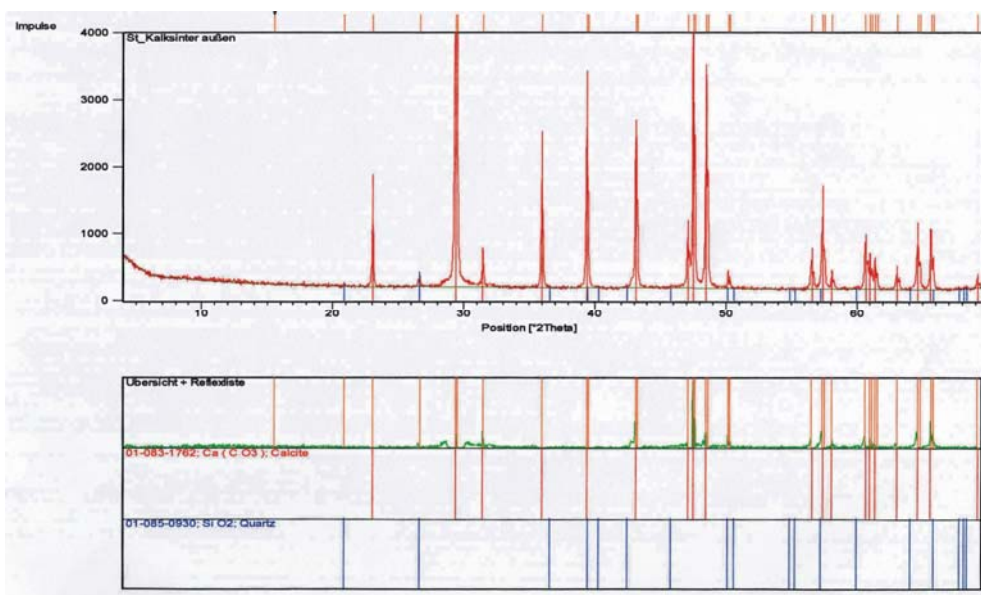
Abb. 20: Ergebnis der Röntgenanalyse der Oberflächenprobe von der südlichen Außenfassade (Kalksinter)

Im westlichen Teil der Südfassade wurde an der Außenwand ein massiver Weißschleier beprobt (St-Kalksinter\_außen). Die makroskopische Einschätzung vermittelt den Eindruck einer versinterten Oberfläche. Der Analysebefund gab eindeutig Calcit, Kalksinter, wieder (siehe Abb. 20).
