**Stendal, Marienkirchstraße**

**Abschlussbericht**

## Stendal, Marienkirchstraße

Grundhafter Ausbau der Marienkirchstraße und Windgasse; Grabung -Nr.: 7056

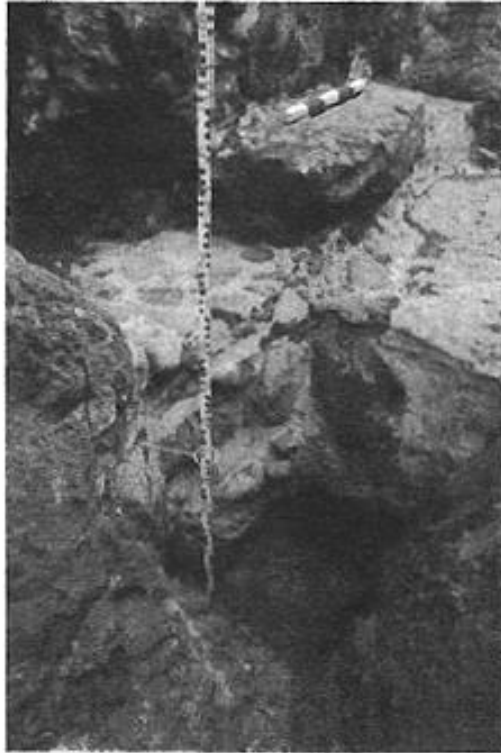
Abb. 14: Profil 23; Fundament, Mitte 14. Jh.

Im unteren Bereich des Profil 23 wurde ein Horizont erfasst, der Bauaktivitäten widerspiegelt. Die sandig-lehmig Schicht enthält Mörtelgrus und Ziegelpartikel sowie Holzkohlereste. Dem Niveau entsprechend, müsste dieser etwa die Zeit um 1200 wiedergeben. Vermutlich handelt es sich um einen Bauhorizont aus dem Anfang der Marienkirche oder von dem ältesten Rathaus. Beides wäre möglich. Die früheste Erwähnung des Rathauses, als *Domus Mercatorum* datiert in das Jahr 1188 (Dehio 2002).

In zwei Aufschlüssen konnte die Fundamentierung von Stützpfeilern des Gebäudes ‚Gerichtslaube‘ untersucht werden. Die Aussagen sind von Belang, um baugeschichtliche Abläufe detaillierter darstellen zu können. Die Sohle des Packlagers reicht bis auf den anstehenden Sand. Es handelt sich um große Gerölle mit einer Sandschüttung (Abb. 14). Deren Oberseite bildete eine dichte pflasterartige Packung. Das Fundament selbst ist mit großen Findlingen in Mörtel gesetzt. Die Fundamentgrube stört frühe Sandschüttungen der Marienkirchstraße, die um 1300 begannen und in der 1. H. des 14. Jh. an Intensität zunahmen. Das spricht für eine recht späte Datierung des Bauwerkes ‚Gerichtslaube‘. Tatsächlich wurde die Laube in ihren wesentlichen Teilen erst in der 2.H. des 14. Jh. erbaut (Dehio 2002). Das Profil 23 zeigt das Fundament des südöstlichen Stützpfeilers, der im Aufgehenden nicht mehr existent ist. Dieser

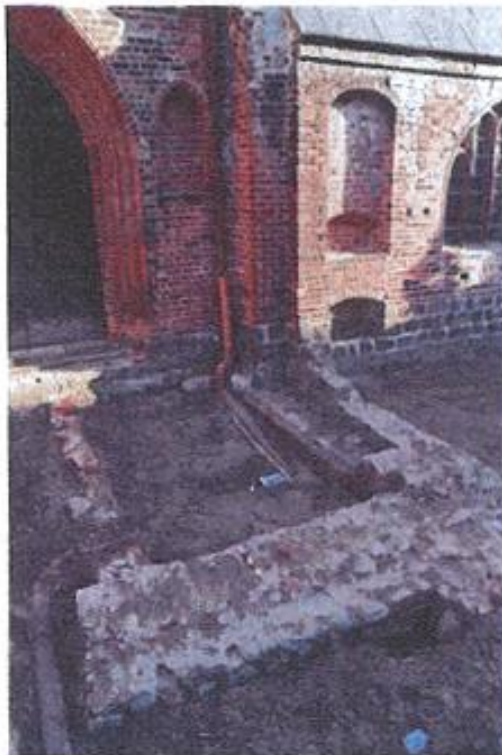
Südostecke ist es außen durch einen 1,2 m weiten Vorsprung, der den Stützpfiler trug, verstärkt (Abb. 16). In dem unteren Bereich besteht das Fundament aus einer Packung Feldsteine mit einer Sandfüllung in den Zwischenräumen. Die Sohltiefe des Packlagers liegt bei 31,15 m HN. Im oberen Bereich ist das Mauerwerk aus Feldsteinen in reichlich Mörtel gesetzt bzw. ‚vergossen‘. Immer wieder verwendete man auch Bruch von Dachziegeln um Ausgleichschichten zu schaffen. Der Übergang zu einem Sichtmauerwerk wird an der Außenseite des Südfundamentes durch einen Absatz markiert, der auf 32,86 m HN liegt. Das war etwa das Oberflächenniveau zur Bauzeit der Halle, die laut urkundlicher Überlieferungen zwischen 1420 und 1440 festzusetzen ist (Sünder Gaß 2010:7). Das Sichtmauerwerk des Fundamentes besteht aus behauenen Feldsteinen. Die am höchsten erhaltenen Partien erreichen eine Höhe von 33,38 m HN. Damit hat das gesamte Gründungsmauerwerk in der Vertikalen eine Dimension von bis zu 2,33 m, was immens ist.

Abb. 16: Paradiespforte, Fundament und Gruft

Ursprünglich war der Abriss der Halle zu Ende des 18. Jh. weit radikaler geplant und auch begonnen wurden. Man versuchte auch die Steine aus den Fundamenten abzubauen. Dazu begann man den Stützpfeiler der SO-Ecke freizulegen, um aus dieser Richtung das Fundament abzubauen. Das Vorhaben musste wegen der Festigkeit der Vermauerung aufgegeben werden. In die verbliebene Ausbruchgrube wurde Bauschutt verfüllt, der dem Abriss des aufgehenden Baukörpers entstammt. Darin fanden sich u.a. Reste von farbig bemaltem Putz (Abb. 17) sowie Formziegel der Kreuzrippen bzw. Fenstergewände. Mit den erfolgten Abbrucharbeiten, bzw. kurz zuvor, musste eine in der Vorhalle befindliche Gruft geöffnet, die Bestattungen umgebettet, und der verbliebene Raum verfüllt werden.

Die Gruft wurde nach dem Baubefund im späten 16. bis 17. Jahrhundert errichtet. Die lichte Weite des Raumes maß 4,45 x 2,75 m. Damit nahm die Gruft fast die gesamte östliche Hälfte der Vorhalle ein (Abb. 16). Bei der Anlage der Gruft wurden bestehende Fundamente freigelegt und als Wand für die Grablage mitgenutzt bzw. integriert. Dafür hatte man die Feldsteinfundamente mit einem Putz verschmiert (Abb. 18, rechts), oder, wie im Falle der östlichen Wand, mit einer schmalen Ziegelmauer verblendet. Die letzten in der Gruft vorgenommenen Sargbestattungen fanden vermutlich im 18. Jh. statt. Diese hat man vor dem Abbruch der Vorhalle, also kurz vor 1794 umgebettet. Die Arbeiten erfolgten weniger akkurat, so dass einige Skeletteile in der Gruft verblieben. Außerdem blieben Sargbretter sowie deren eiserne Tragegriffe und Beschläge zurück. Nach der Umbettung wurde der verbliebene Raum zum Teil mit Bauschutt aus dem Abriss des darüber befindlichen Bauwerkes verfüllt.

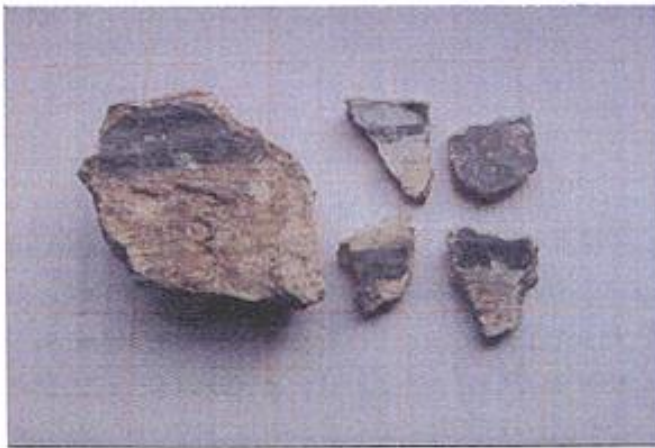
Abb. 17: Putzreste

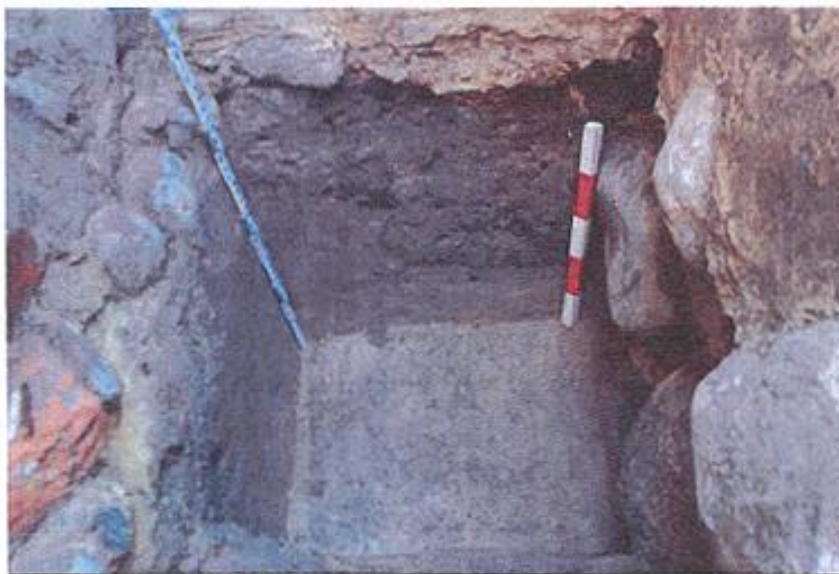
Der gesamte Raum der Vorhalle wurde schon vor dem Bau der Gruft permanent für Bestattungen genutzt. Bestattungen, deren Grabgruben in den anstehenden Sand reichen, wurden offensichtlich vor dem Kirchenbau (Beginn 1420) angelegt, da diese vom Fundament der Vorhalle geschnitten oder überdeckt werden (Abb. 18). Insgesamt wurden auf kaum mehr als 1 m<sup>2</sup> Untersuchungsfläche eine Abfolge von mindestens fünf Bestattungen beobachtet, die in das 14. bis Beginn 15. Jh. datieren. Alle Grabgruben wiesen Holzspuren von Särgen auf.

Abb. 18: Profil 28

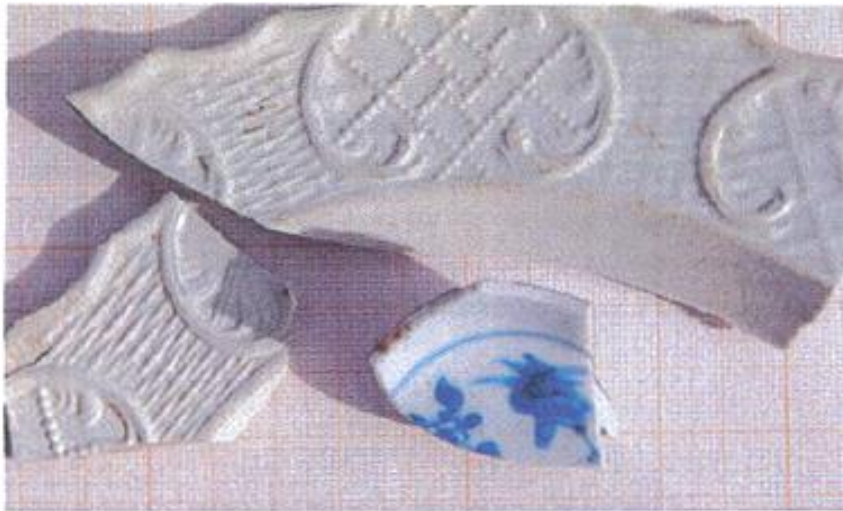
Abb. 19

Das Inventar, der nach 1794 in die Gruft verfüllten Abfälle, zeigt eine Mischung aus ‚Küche‘ und ‚Salonkultur‘. An keramischen Funden überwiegen Schüsseln und Teller, die glasiert und bemalt sind. Die Bemalungen tragen stilisierte Pflanzenornamente und figürliche Motive, begleitet von umlaufenden Sinnsprüchen auf der Fahne. Die geringere Zahl an Knochen, die mit in die Aschegrube gelangte, repräsentiert überwiegend Geflügel, und von den Säugern kommen eher einmal Knochen vom Spanferkel vor als dass man Nachweise von größeren Individuen vermerken kann. Die Überreste der Fleischverwertung unterlagen wohl einem anderen Entsorgungs- oder Verwertungsweg, der nicht mit der Asche in der Grube endete. Hingegen sind Austernschalen sehr präsent; ca. 1 m<sup>3</sup> Boden der Verfüllung konnte bis zu 60 Austernschalen enthalten.

Betrachtet man die Anteile an Fayencen und dem selteneren Porzellan, die auch das Tafelgeschirr betrafen, hat man mit dem Inventar einen soliden bürgerlichen Haushalt vor sich. Als Inventar der ‚Salonkultur‘ zählt eine Menge an Tonpfeifen. Ein Teil ist gemarkt und entstammt mitunter regionaler Produktion in Magdeburg und Salzwedel. Gefäße für Heißgetränke kommen als Fayence als auch als Porzellan vor. Ein Koppchen aus chinesischem Porzellan (Abb. 19) datiert in das 1. Drittel des 18. Jh. und ist der Produktion von Jingdezhen, Provinz Jiangxi, zuzuweisen (Krabath 2011:Abb.15).

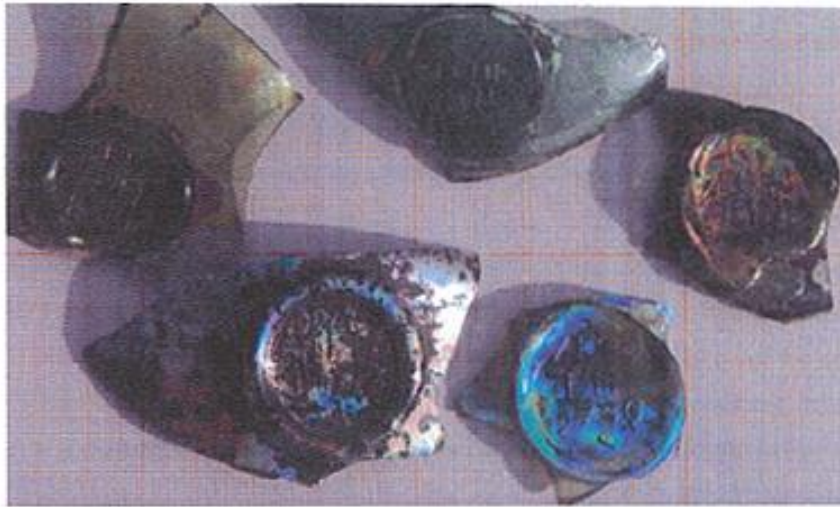
Abb. 20

Die zahlreichen Glasflaschen nutzte man sicherlich mehrheitlich zum Abfüllen und Ausschenken von Wein. Etwa ein Fünftel der Flaschen wurde in Brandenburger Glashütten zwischen 1750 und 1766 gemarkt (Abb. 20).

Von den häufigeren Mineralwasserflaschen sind mindestens 7 Stück wegen ihrer Markung dem Quellort Selters zuzuschreiben. Die Art der Marken datiert diese Flaschen in Mitte und in das letzte Drittel des 18. Jh.. Seltener gelingt der Nachweis von Mineralwasser aus Bad Pyrmont, das in Glasflaschen abgefüllt wurde.
