Förderverein
Glocken
St. Marien
Stendal e.V.

Erneuerung des Dachreiters von St. Marien - Zusammenfassung

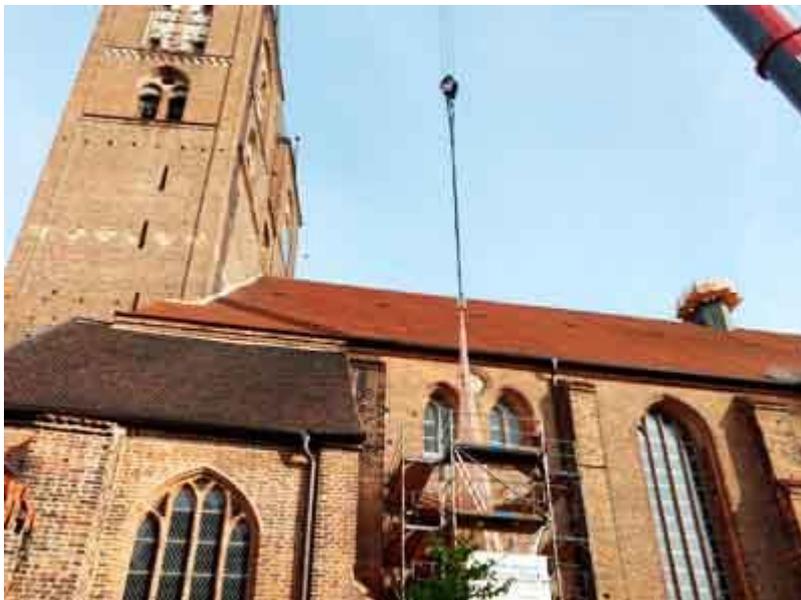
Der Dachreiter wird aus der Rüstung gehoben.

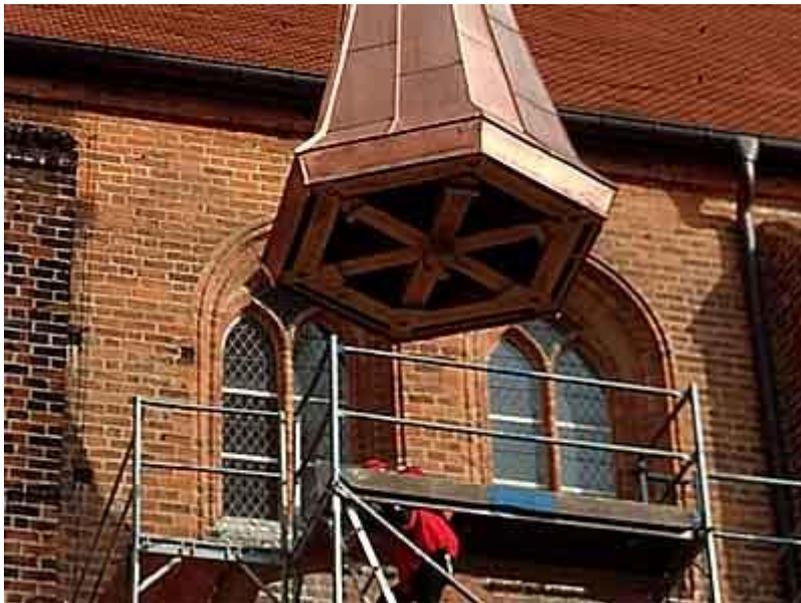
Der Dachreiter hängt frei.

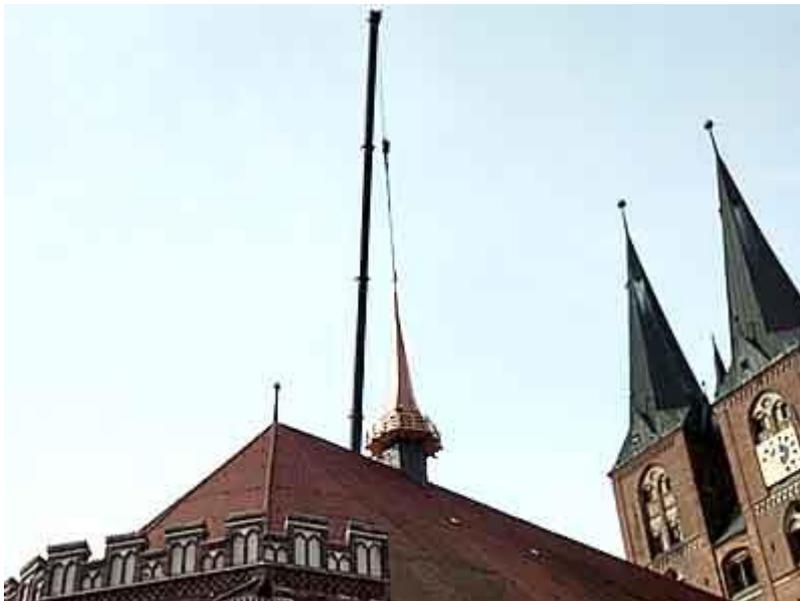
Es hat alles gepasst, fehlt noch die Turmkugel.

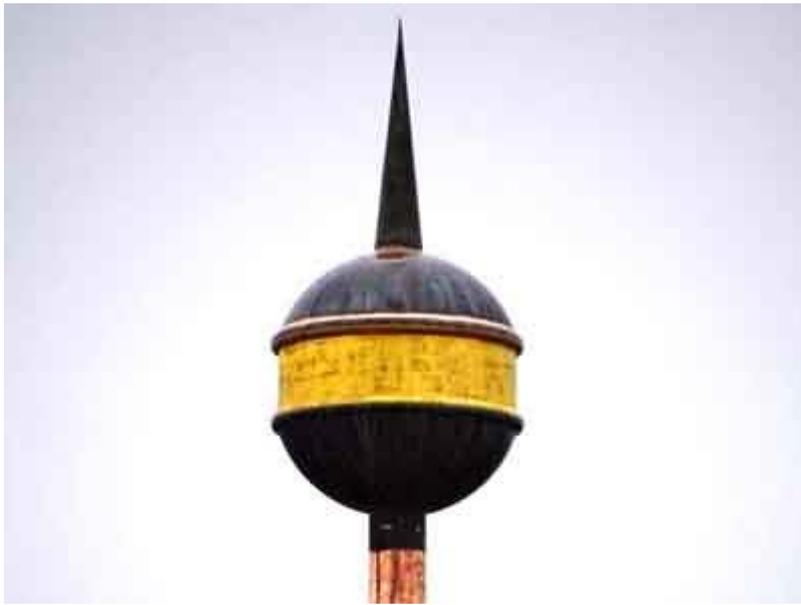
Die Turmkugel ist aufgesetzt.
Foto: Gerhard Draschowski

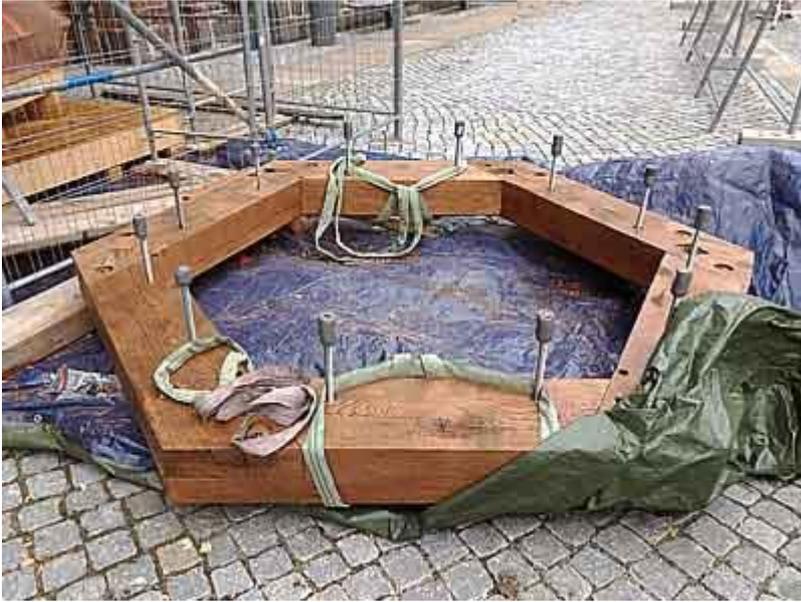
Der Rähmkranz bildet das Auflager für den Dachreiter.

Zuvor erfolgt am Sonnabend, dem 14.04.2018 der erste Kraneinsatz mit einem 70 t Kran. Dann soll der Rähmkranz/Unterbau nach oben gezogen und von den Zimmermännern angepasst werden.

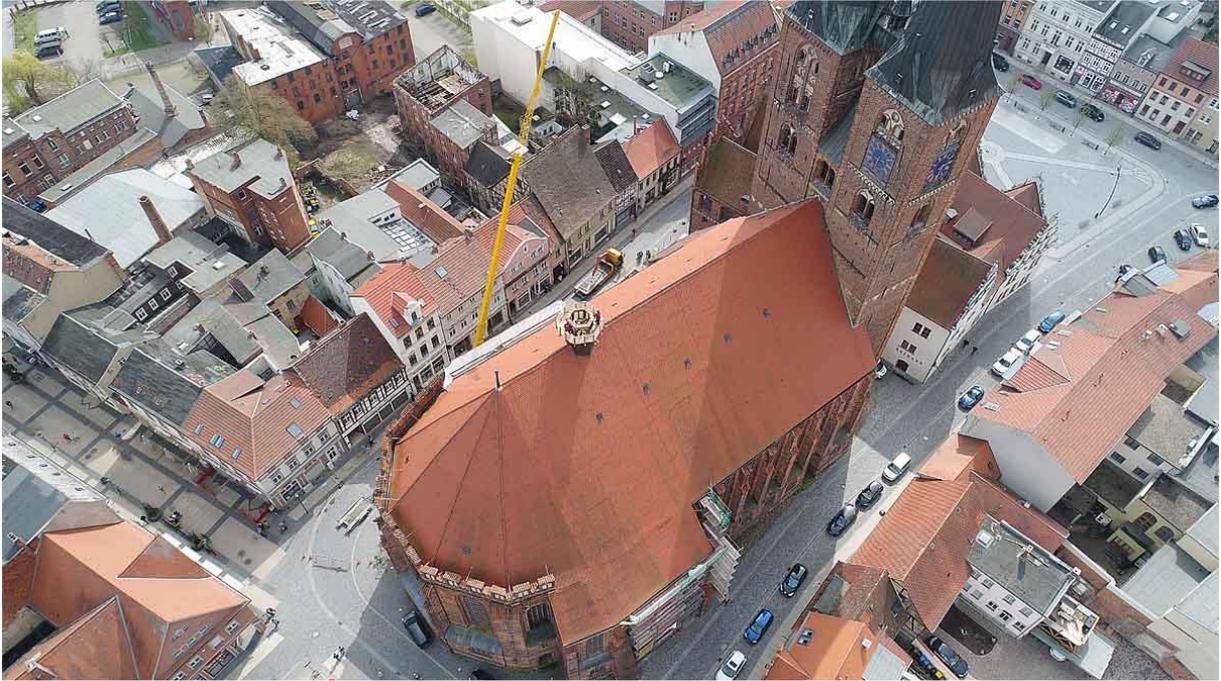
Der Rähmkranz liegt.

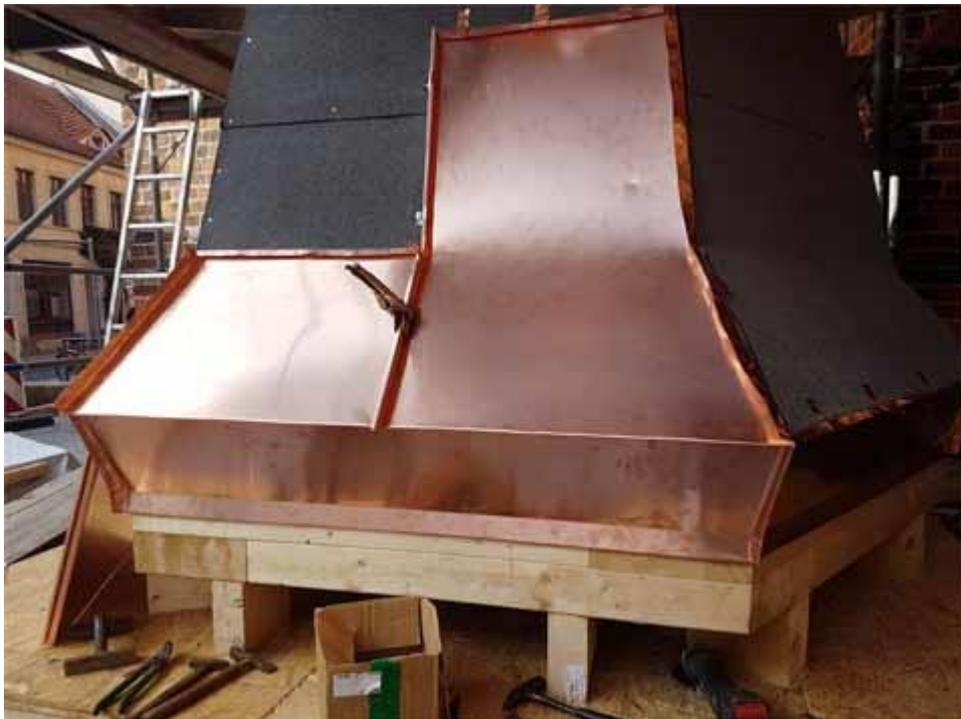
Die Herstellung der Kupferbedachung hat begonnen.

Die Zimmerei Marco Vack hat die Zimmermannsarbeiten einschließlich der Brettverschalung beendet. Seit dem 26. März 2018 ist nun die Fa. Füllgraf vor Ort am Dachreiter tätig. Auf der Brettschalung wurde eine Lage Bitumendachbahn V 13 als Trennlage verlegt. Stück für Stück erfolgt nun die Kupferplattenverkleidung von unten nach oben.

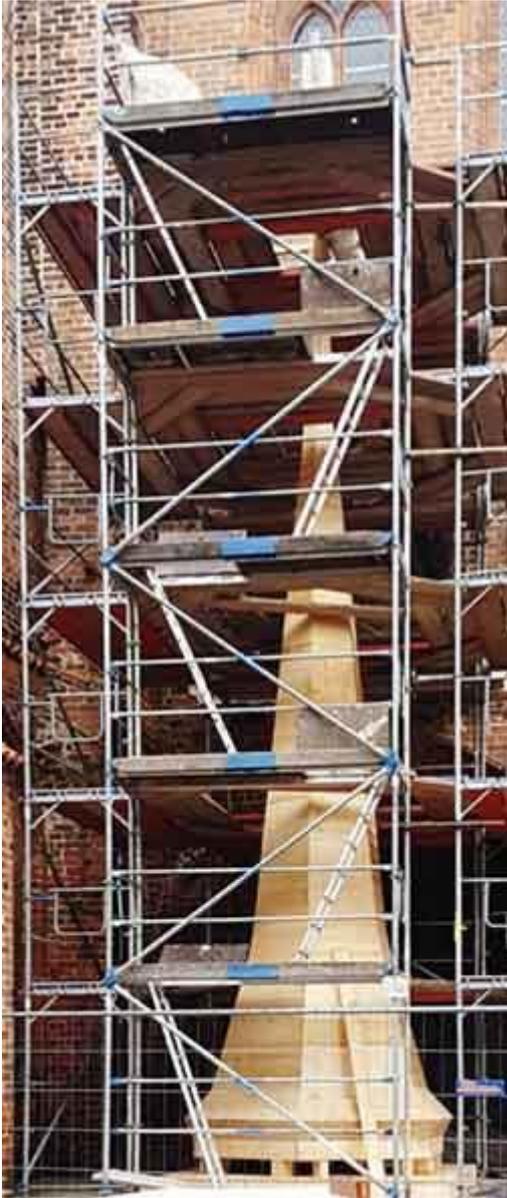
Dachreiter abgebunden

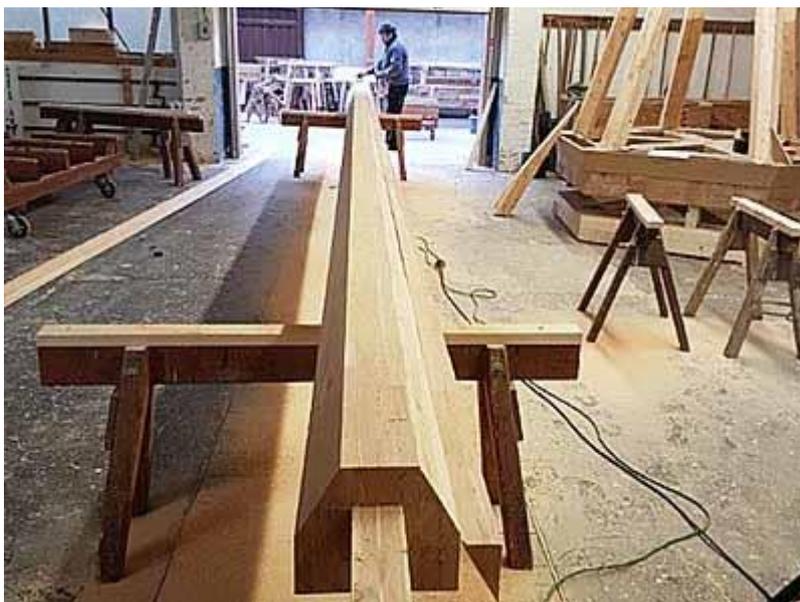
Kaiserstiel im Zuschnitt

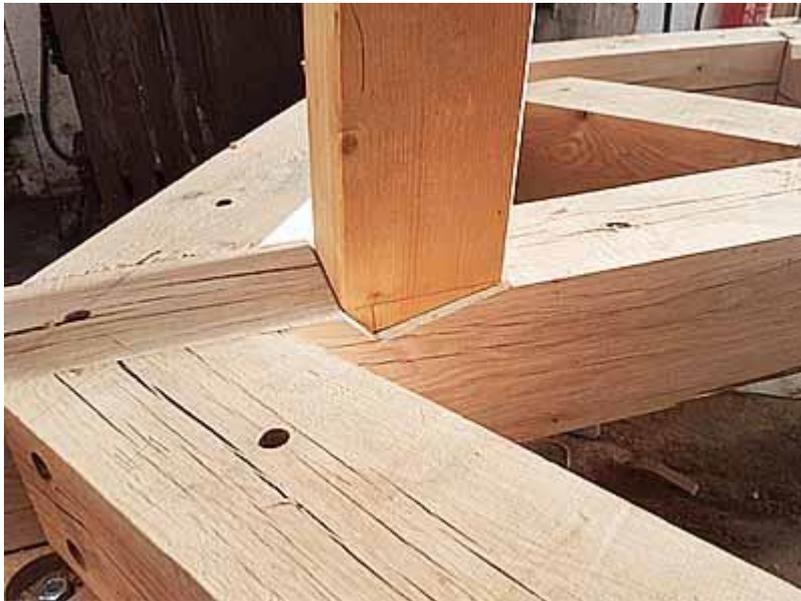
Mustersparren und Deckenbalken mit Stirnversatz

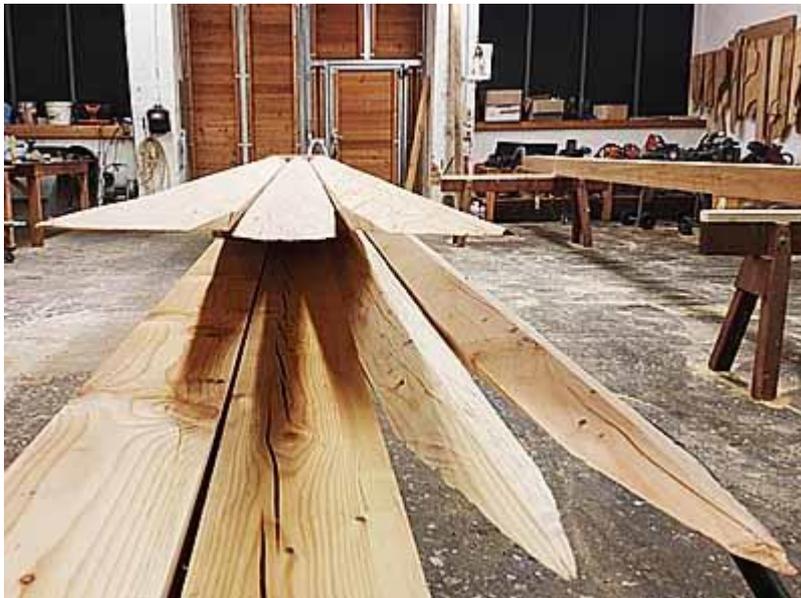
Gratsparren mit Abgratung.

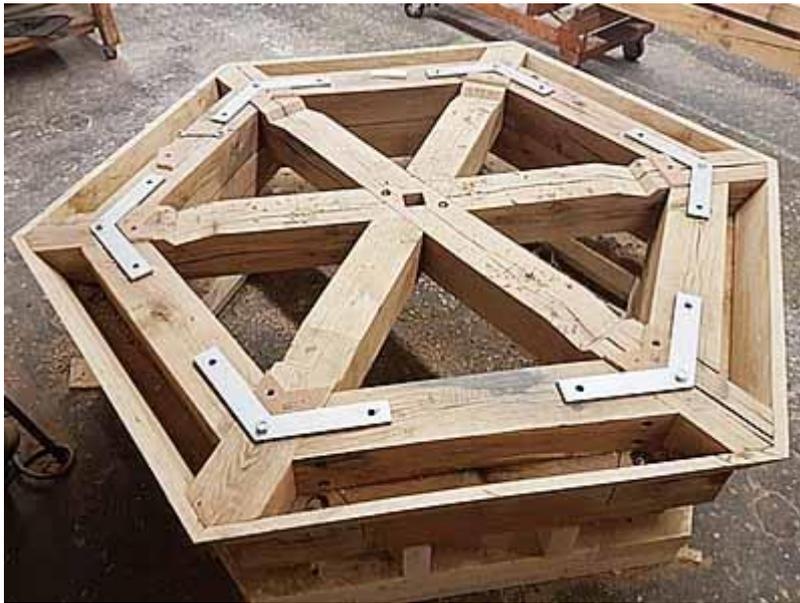
Deckenbalkenlage mit Stirnbrett und Metallverbinder.

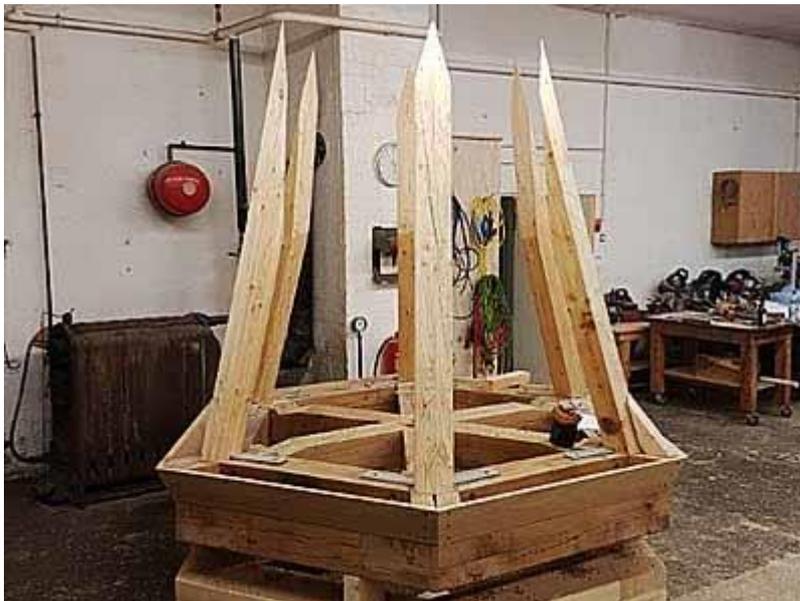
Aufschieblinge auf Balkenlage.

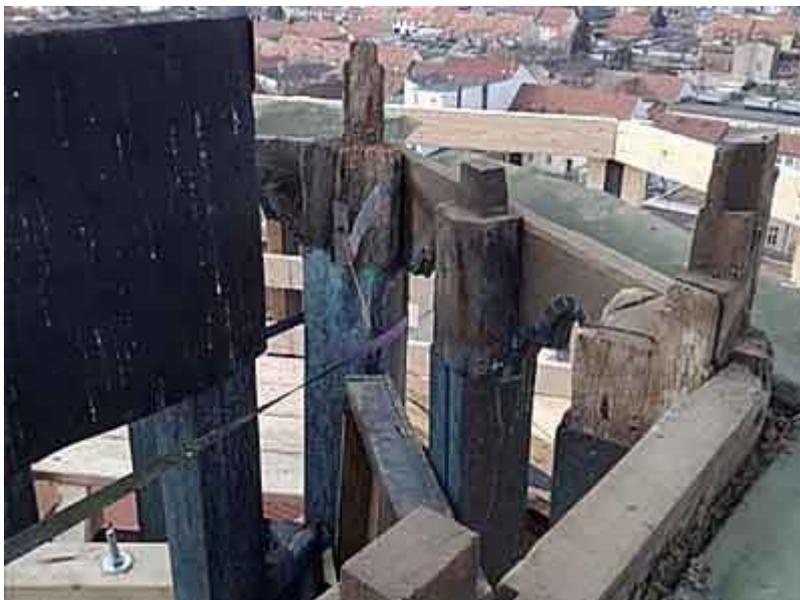
1_Bestand des Dachreiterkranzes nach Abnahme der Schutzvorrichtung.

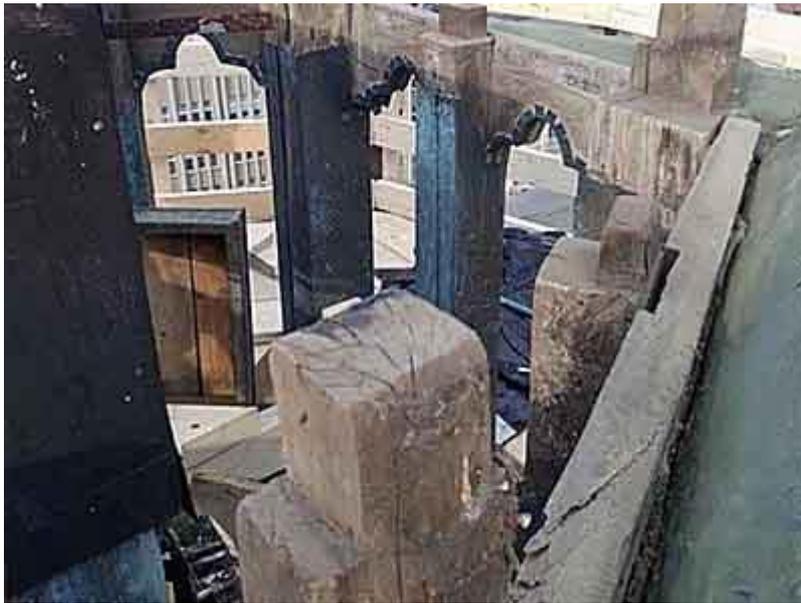
2_Bestand des Dachreiterkranzes nach Abnahme der Schutzvorrichtung.

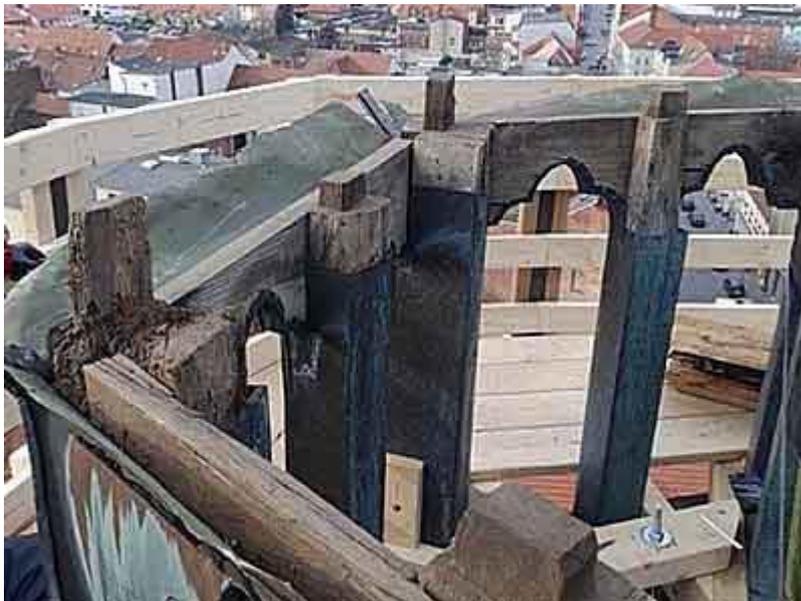
3_Bestand des Dachreiterkranzes nach Abnahme der Schutzvorrichtung.

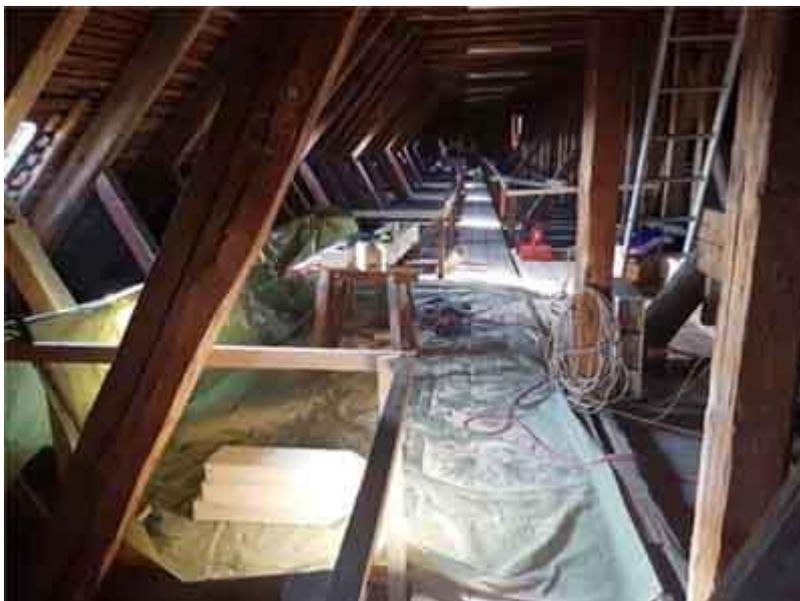
Im Dachstuhl oberhalb der Gewölbe wurden in Vorbereitung der Arbeiten am Dachreiter Bereiche abgetrettert und mit Baufolien ausgelegt. Foto: Marco Vack

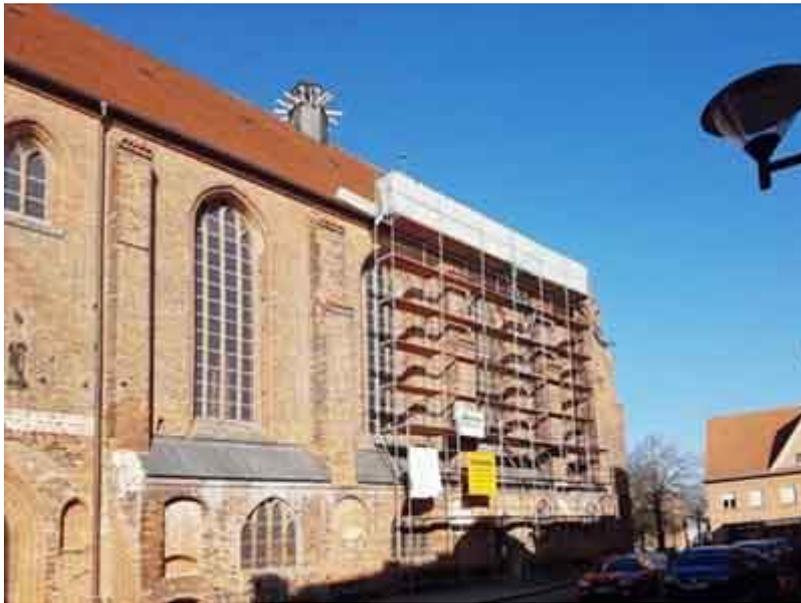
Zum Schutz vor eventuell herunterfallenden Teilen wurden beide Seiten der Kirche mit Schutzgerüsten versehen. Bild: Marco Vack

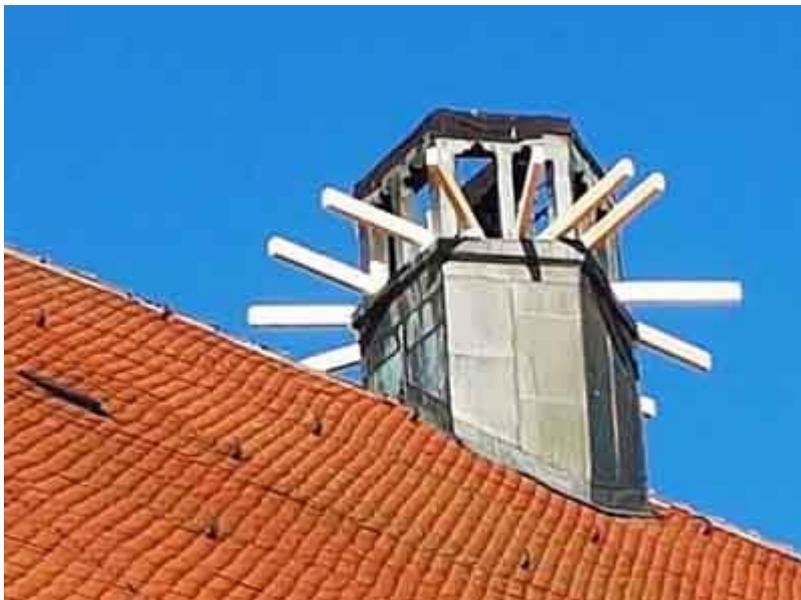
Die Bohlen bilden die Grundlage für das Arbeitsgerüst zum Aufsetzen des Dachreiters und Dachklempnerarbeiten. Foto: Marco Vack

Ab dem 26. Januar beginnen ebenfalls die Gerüstarbeiten. Einerseits müssen alle Rüstteile über den Turm hoch über das Kirchenschiff zur Laterne gebracht werden, um eine Arbeitsbühne von ~ 5 m Durchmesser bauen zu können in einer Höhe von 36 m. Andererseits werden vom Gerüstbauer zwei Schutzrüstungen mit Fangnetzen (Kornmarkt und Marienkirchstraße) bis zur Traufhöhe des Kirchenschiffes gebaut, damit die Montage der Arbeitsbühne nicht zur Gefährdung der Öffentlichkeit führt. Die Vorbereitungen und der zimmermannsmäßige Zuschnitt des Dachreiters erfolgt in der Werkstatt der Fa. Vack. Sowie alle Teile des Dachreiters vorgefertigt sind, erfolgt der Zusammenbau des Dachreiters an der Marienkirche, Marienkirchstraßenseite vor dem großen Tor.

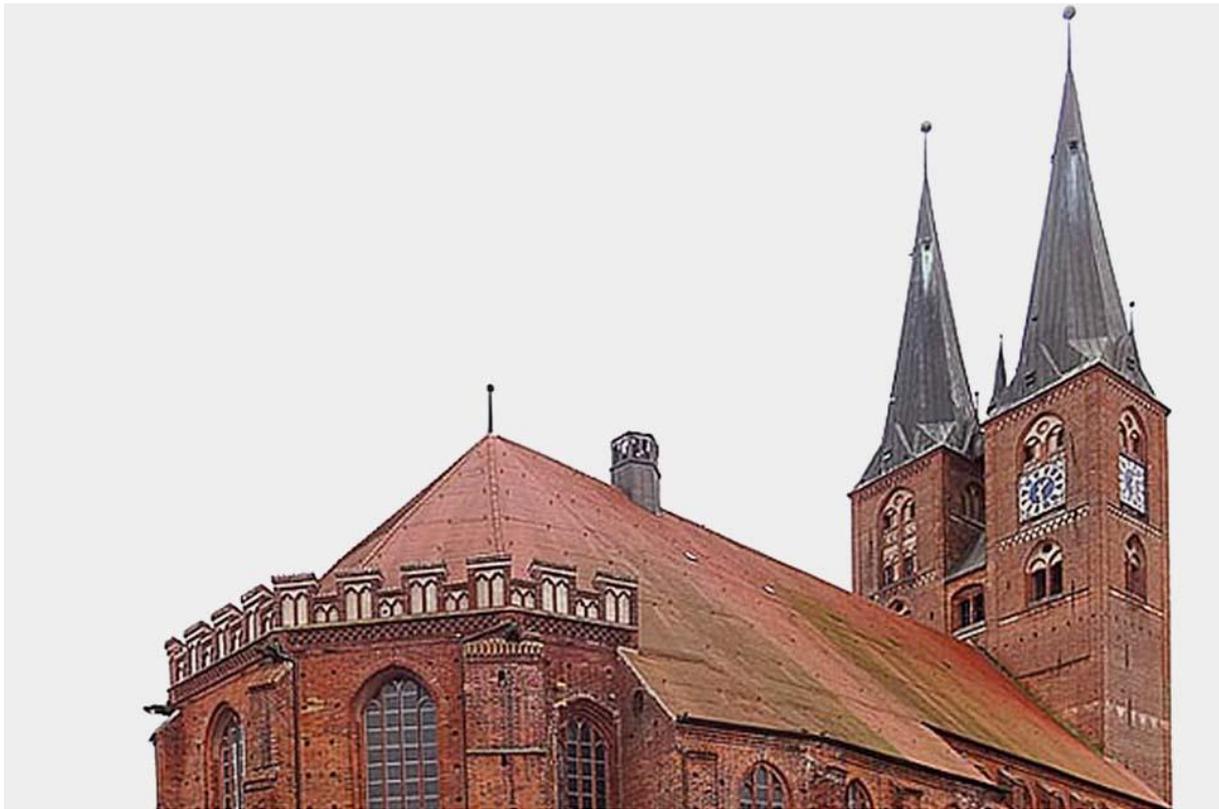
Jetzt steht der Fahrplan fest: der Dachreiter von St Marien wird erneuert. Noch ist nur der Turmstumpf zu sehen. Foto: Bärbel Hornemann

Ausgangssituation: mittlerweile ist der Dachreiter auf dem Kirchenschiff aus dem Stadtbild seit 6 Jahren verschwunden. Grund hierfür waren statische Probleme. Der Dachreiter begann sich zu senken und drohte abzustürzen. Die Ev. Stadtgemeinde hat dann, weil Gefahr in Verzug war, den Dachreiter mittels eines Autodrehkrans am 06.11.2011 vom Kirchenschiff demontieren lassen. Fragmente zur Anschauung befinden sich im Kirchenschiffdach, die bei Turmführungen gezeigt werden.
