Heitere Stunden für die Sonnenuhr

Restaurierung an der Marienkirche hat begonnen / Figurengruppe ist nächstes Vorhaben

Die Sonnenuhr über dem südlichen Eingang der Stendaler Marienkirche wird seit Dienstag restauriert. Für dieses Projekt hatte der Glocken-Förderverein wieder Privatspenden eingeworben.

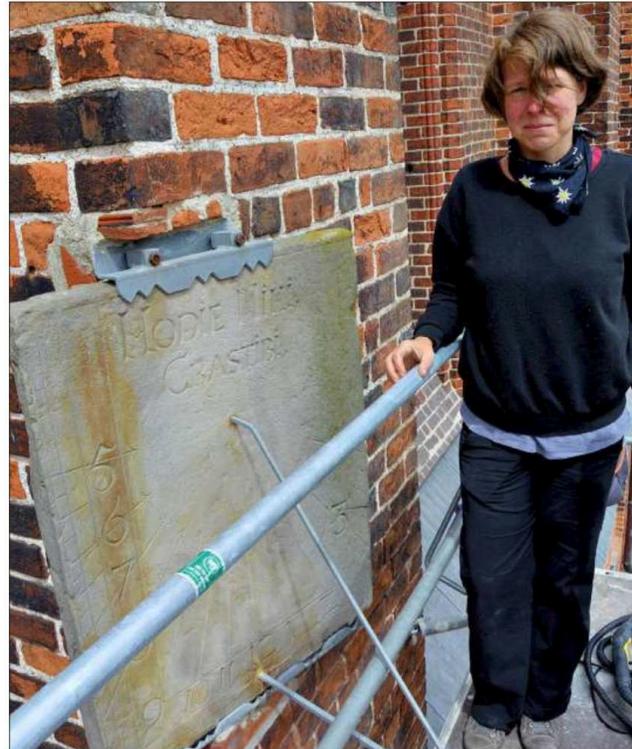
In etwa zehn Metern Höhe arbeitet Restauratorin Ulrike Wende an der Sonnenuhr, die sich über dem südlichen Eingangsbereich der Stendaler Marienkirche befindet. Fotos: Donald Lyko

Am Dienstag hat Ulrike Wende mit ihrer Arbeit begonnen. Die erste Aufgabe war, eine Probe von der Sandstein-Oberfläche zu nehmen, damit es vom Denkmalschutz offiziell das finale Okay für den Start gibt. Geplant ist, dass die 60 mal 80 Zentimeter große Grundplatte substanzschonend gereinigt wird. Die biogene Verunreinigung, wie es Fachleute nennen, kann gut mit Heißdampf entfernt wer-

den. Danach stehen Sicherungsarbeiten an. Die kleinen Risse im Stein werden verschlossen, damit kein Wasser mehr eindringen kann. Das Regenwasser war lange Zeit ein Problem, denn Regenrinnen wurden erst in jüngerer Zeit angebracht.

Die Metallteile, Halterung und Zeiger, werden ebenfalls gereinigt und behandelt. Anschließend hinterlegt die Restauratorin Zahlen und Linien mit Schattenfugen, „um die Lesbarkeit zu verbessern“, erklärt Ulrike Wende. Insgesamt werden die Arbeiten nur wenige Tage dauern.

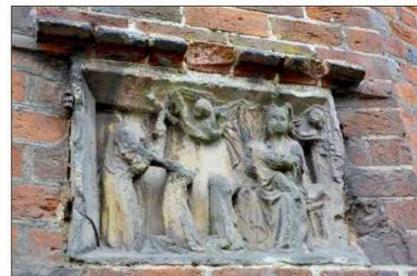
Diese Sandstein-Figurengruppe an der Außenfassade der Marienkirche soll als nächstes Projekt in Angriff genommen werden.

Für die Restauratorin, die im Magdeburger Umland lebt, könnte es aber demnächst eine weitere Arbeit an der Marienkirche geben: das Relief am Kirchenschiff auf Höhe Breite Straße/Einfahrt Priesterstraße. „Dort sind Sicherungsarbeiten dringend notwendig“, erklärt Bärbel Hornemann. Denn die Sandstein-Gruppe stammt aus der Bauzeit der Kirche im 15. Jahrhundert. Gezeigt wird eine Mariendarstellung, vermutlich die drei Könige bei der Anbetung des Jesuskindes.

Vorhanden sind noch Reste von Scharnieren, denn die Figurengruppe wurde einst von Türen geschützt. Um das zu zeigen, sollen die Scharniere auch künftig erhalten bleiben. Während der Restaurierung werden sie aber kurz entfernt und behandelt. Zu den Arbeiten gehören außerdem die Schutzsteine über dem Relief.
